Instandsetzung

# Ausgezeichnetes Fachwerk

Das 200 Jahre alte  
Fachwerkhaus strahlt  
wieder in neuem Glanz

Nur knapp ist eine Hofreite im hessischen Ulfa dem Abriss entgangen. Die Scheune war bereits eingestürzt, das Wohnhaus beschädigt. In einem Kraftakt stellte Bauherrin Doris Schwalm zusammen mit ihrem Mann das Ensemble wieder her und erhielt dafür den Hessischen Denkmalschutzpreis 2003.

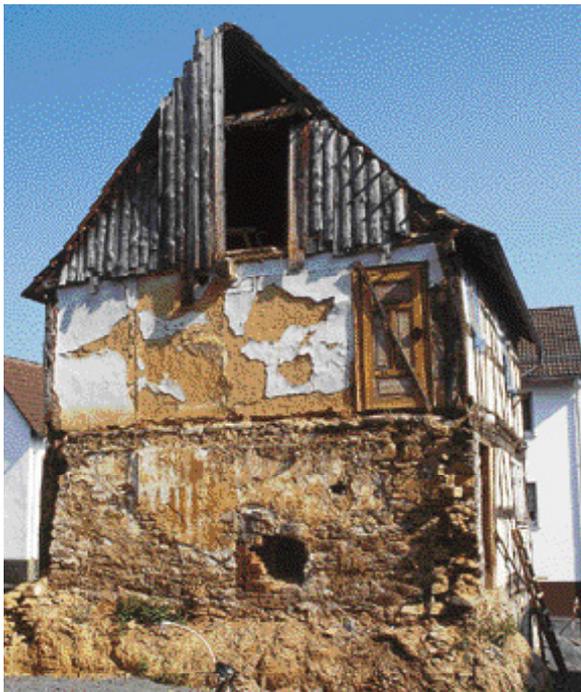
Ein Drittel der alten Hofreite war eingestürzt. Auch das Wohnhaus war stark beschädigt

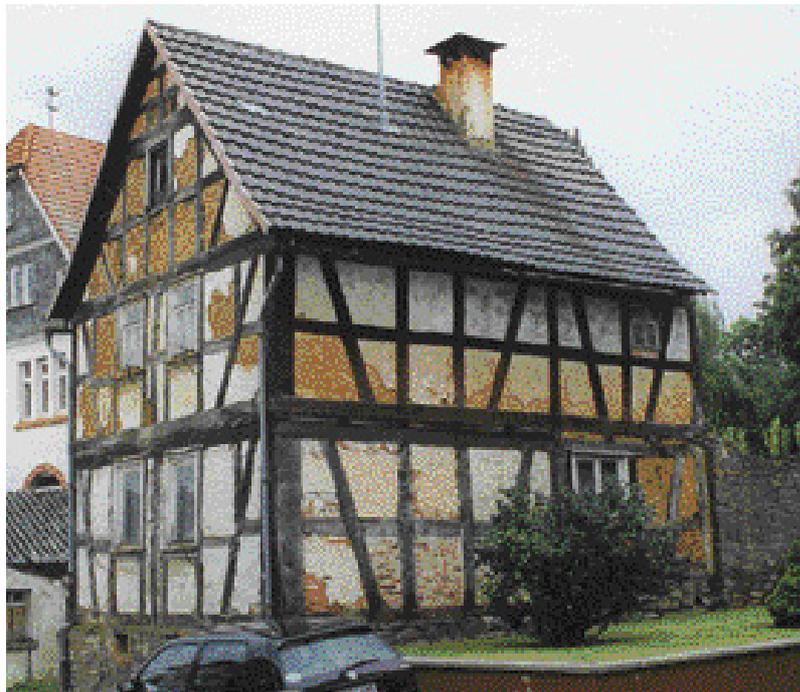
Das Anwesen blieb vor seiner Instandsetzung zehn Jahre ungenutzt

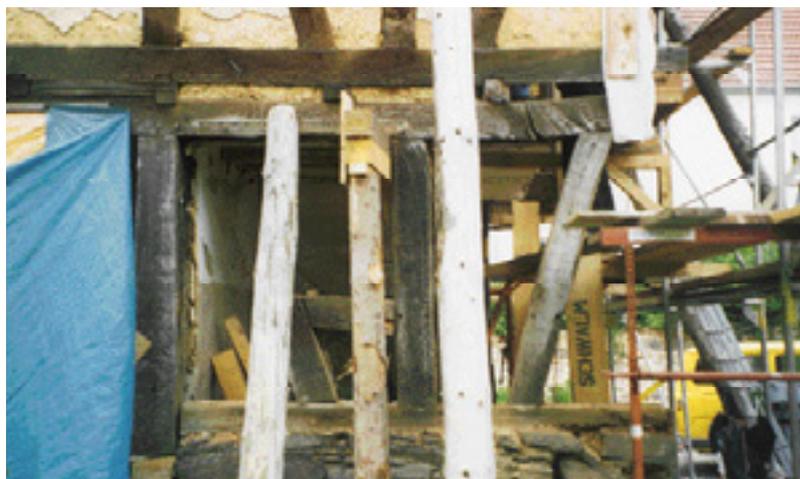
Während der Instandsetzung wurde die Erdgeschosswand abgestützt

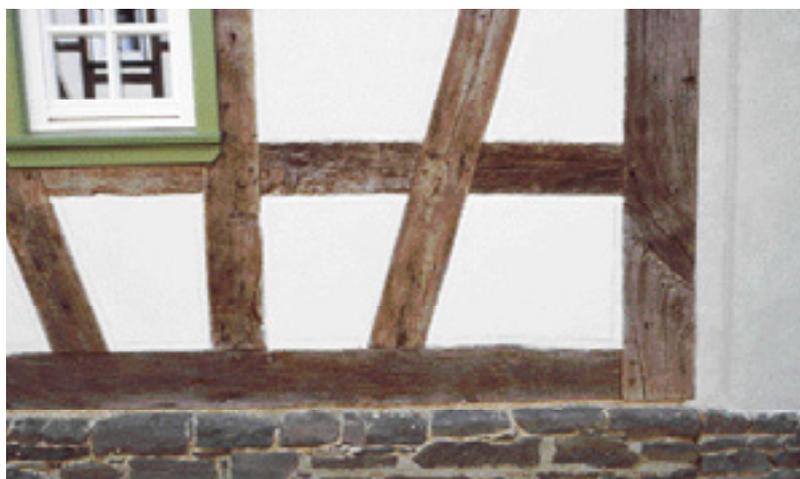
Rekonstruierter Fachwerkteil oberhalb der neuen Bruchsteinwand

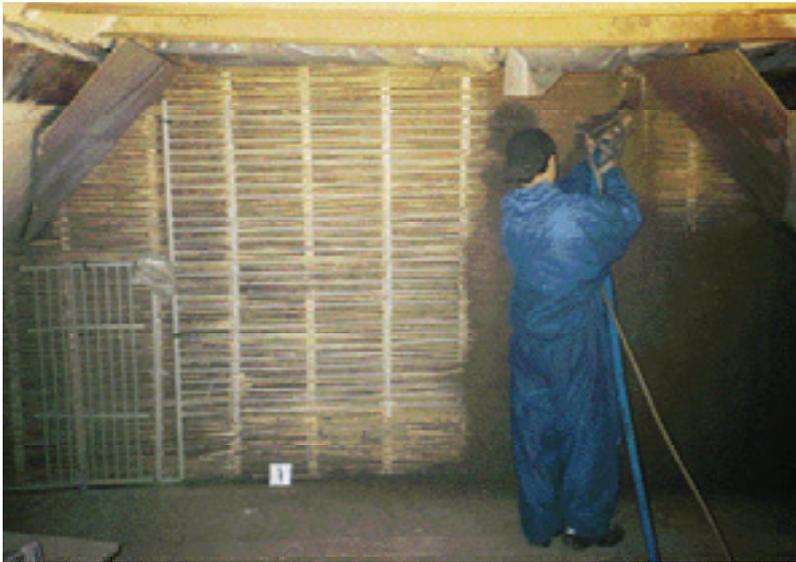
Die Wand wird innen mit Lehm verputzt

servierende Eigenschaften. Der Restaurator setzte zur Innendämmung von Fachwerkwänden Leichtlehm ein. In Abhängigkeit von den Zuschlagstoffen Stroh und Holzhäcksel erreicht er eine Wärmeleitfähigkeit von bis zu  $0,88 \text{ W/m}^2\text{K}$ . Ein solcher Wandaufbau verhindert, dass Tauwasser kondensiert und dient somit der langfristigen Substanzerhaltung.

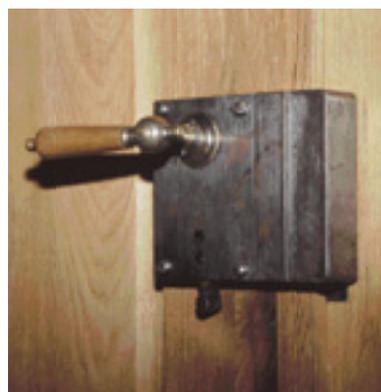
Der Vater des Zimmerers restaurierte die bauzeitlichen Schlösser

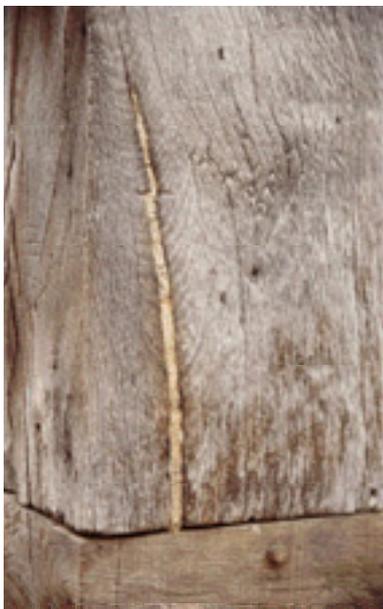
Der Schwindriss  
wurde mit  
traditionellem  
Kalk-Lehm-spachtel  
verfüllt. Weitere  
Informationen gibt  
es unter [www.  
schwalm-gmbh.de](http://www.schwalm-gmbh.de)
