**RESTAURATORISCHE VORUNTERSUCHUNG
HINSICHTLICH DES BAUZEITLICHEN
ERSCHEINUNGSBILDES
AN DER FASSADE**

**SCHWEIZER HAUS
HAUSENER OBERGASSE 4
60488 FRANKFURT AM MAIN - HAUSEN**

Restauratorische Voruntersuchung hinsichtlich bauzeitlicher Farbgebung bzw. vorhandener Erstfassung sowie Prüfung auf bauzeitliche Materialsichtigkeit an den Architektur- und Ausstattungselementen an der Fassade.

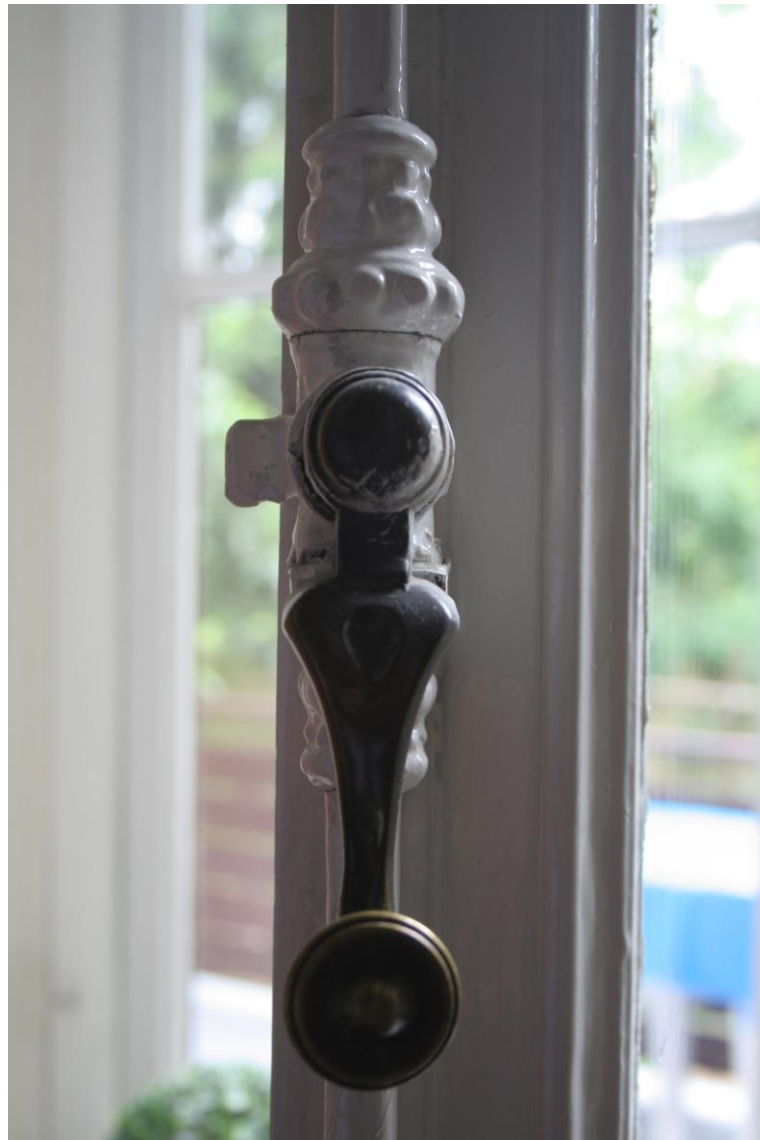
Bauzeitliche Basküleverriegelung an der Innenseite des inneren Fensters.

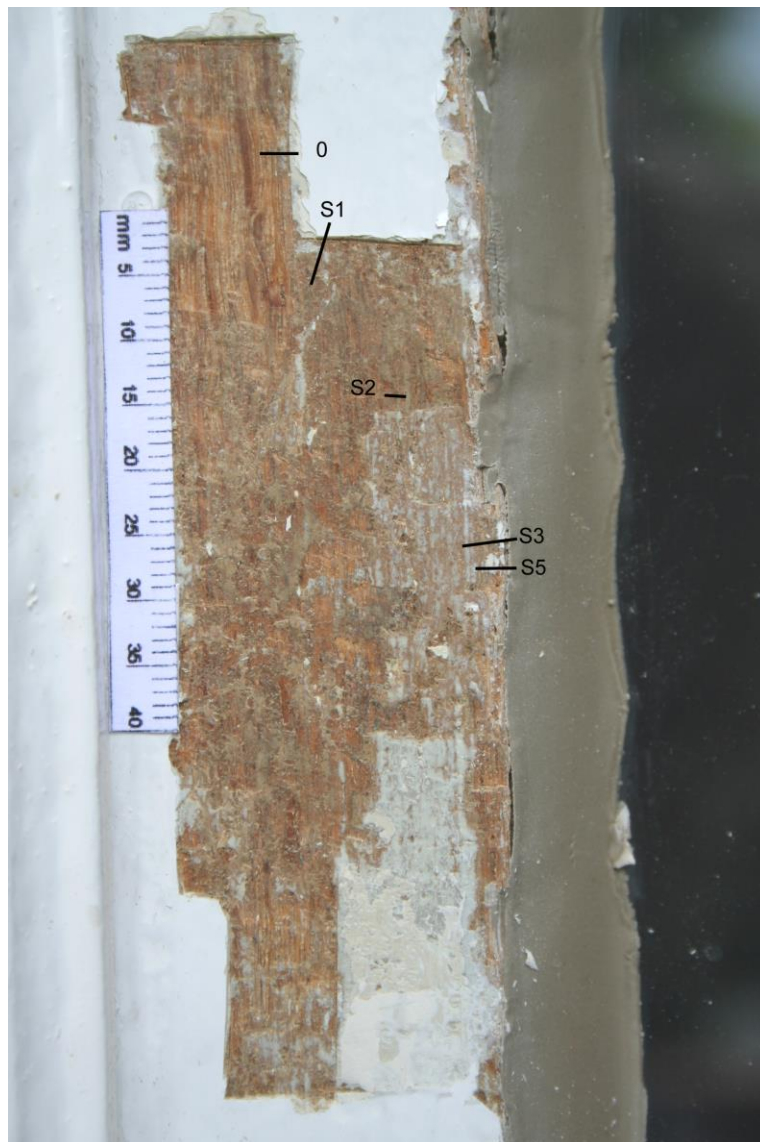
Befund 1 am rechten Flügel des inneren Fensters außen

0 = Nadelholz

S1 = geölte Oberfläche, vermutlich bauzeitliche Oberfläche

S2 = Maserierung, Eichenholzimitation

Erstfassung, nicht bauzeitlich

Farberscheinung ähnlich wie NCS S 5020 – Y20R

Bräunlicher Ocker mit dunkelbrauner Lasur

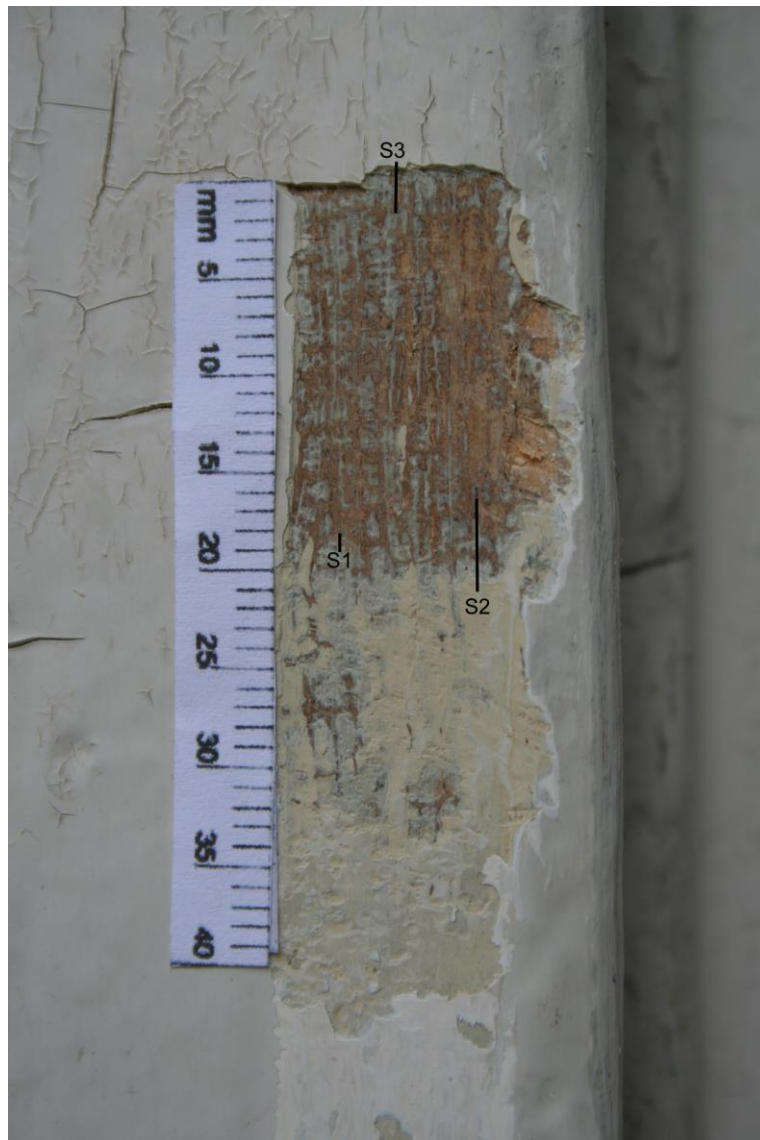
Befund 2 am linken Flügel des äußeren Fensters innen

0 = Nadelholz

F1 = Eichenholzimitation

Erstfassung, nicht bauzeitlich, vermutlich 20er-Jahre

S1/F1 = Rotbrauner Grundton der Eichenholzimitation

S2/F1 = Brauner Lasurton

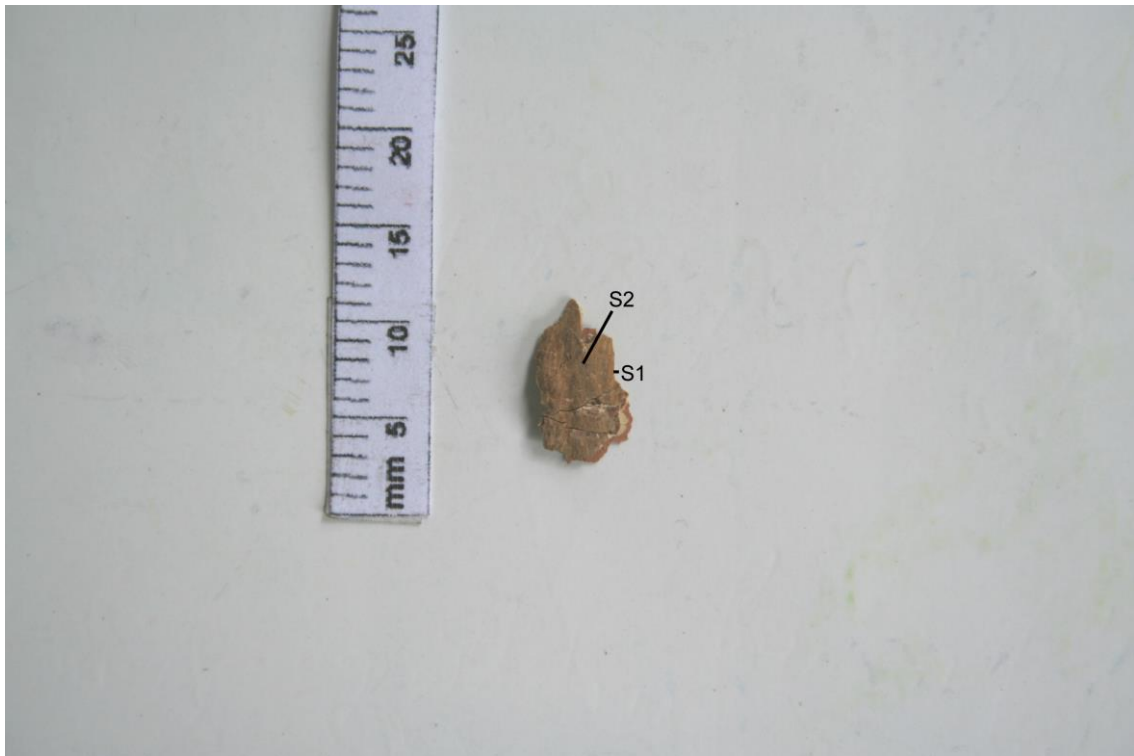
Befund 3 Farbschollenentnahme an der Fenstereinfassung aus Holz am Fenster rechts außen im 1.OG, Westfassade:

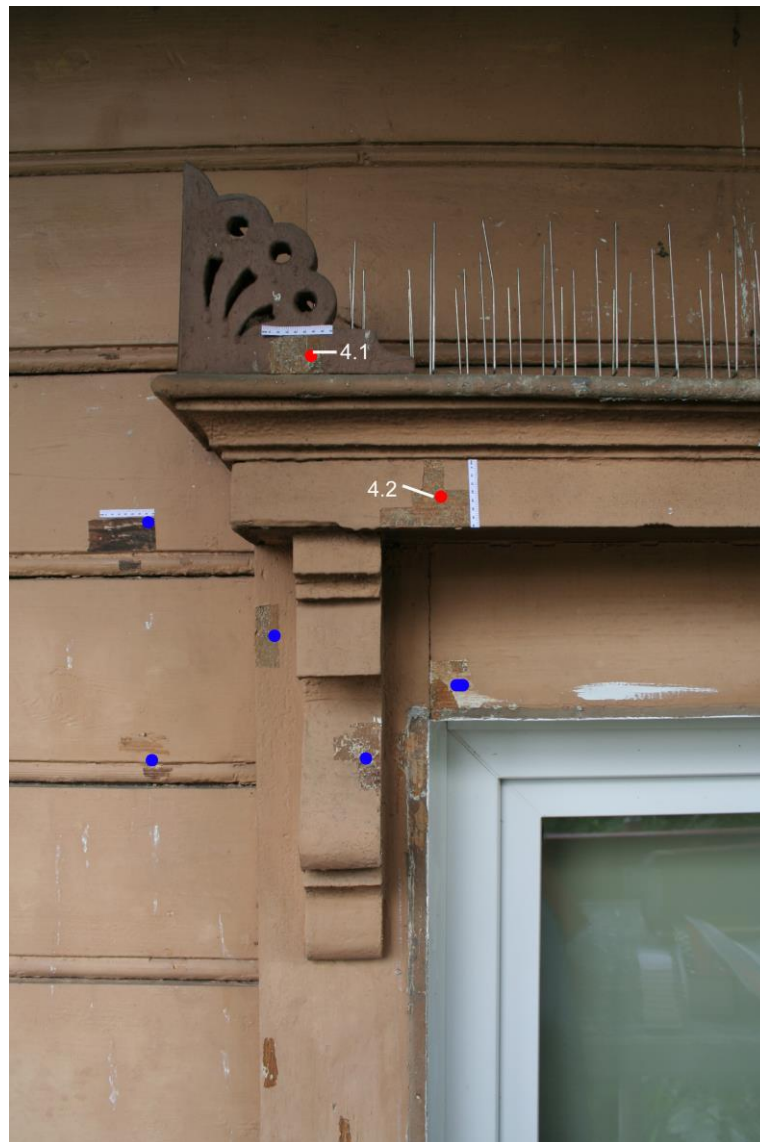
Befundübersicht der Befunde 4.1 und 4.2
 an der Fensterbekrönung aus Holz oberhalb des
 Fensters rechts außen im 1.OG, Westfassade.

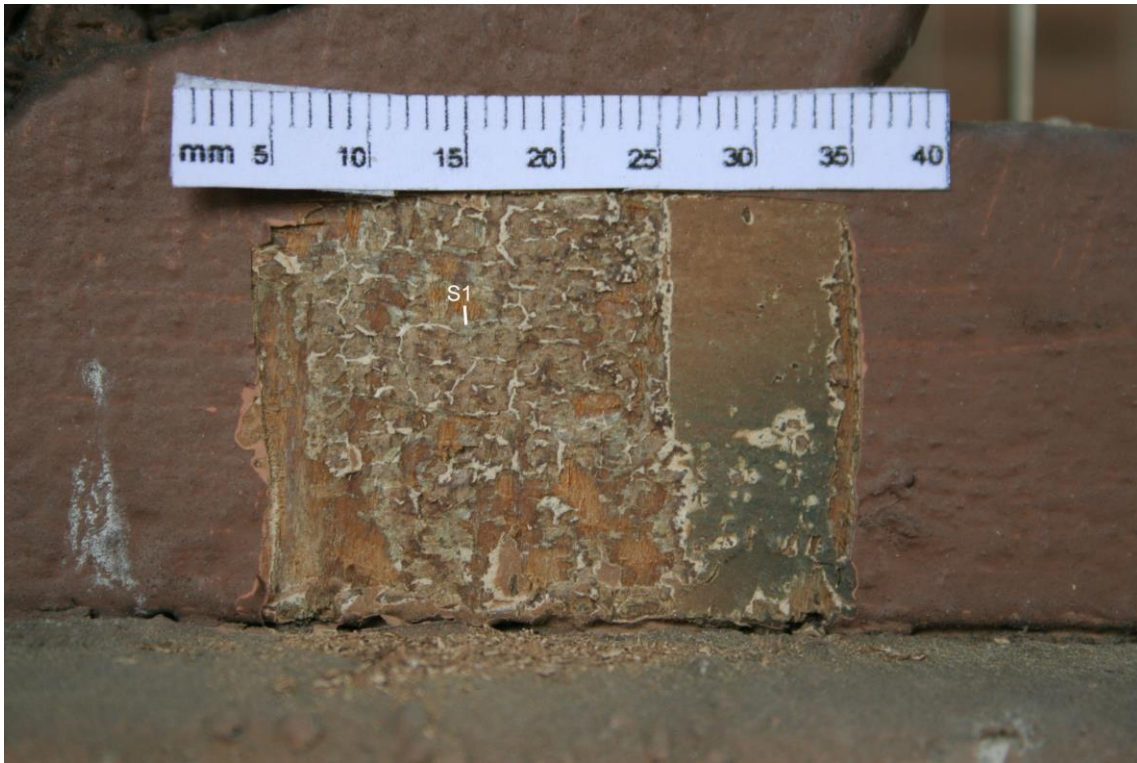
Befund 4.1 an der Fensterbekrönung mit Zierwerk aus Holz oberhalb des Fensters rechts außen im 1.OG, Westfassade.

S1 = Helles Graugrün, ähnlich Grüne Erde,
 vermutlich die Zweitfassung,
 NCS S 3010 – G90Y bzw. 3010 – Y.
 Die vermutlich bauzeitliche Fassung liegt hier nicht vor.

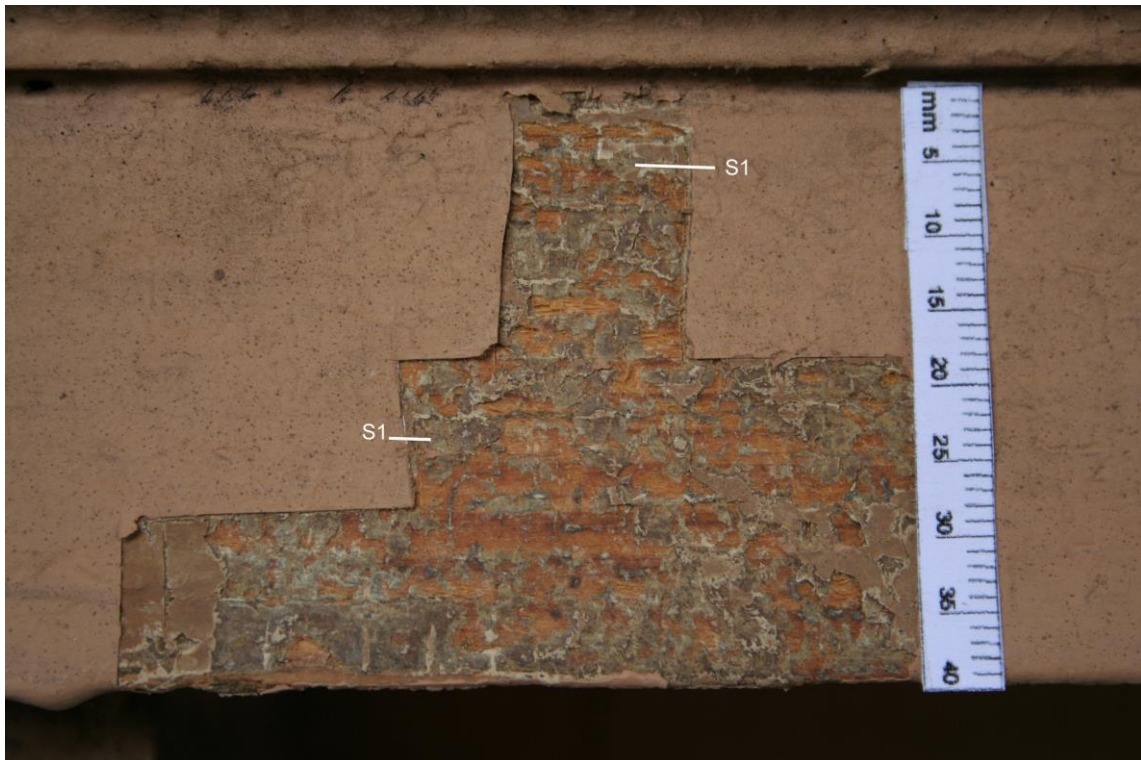
Befund 4.2 an der Fensterbekrönung mit Zierwerk aus Holz oberhalb des Fensters rechts außen im 1.OG, Westfassade.

S1 = Helles Graugrün, ähnlich Grüne Erde, vermutlich die Zweitfassung, NCS S 3010 – G90Y bzw. 3010 – Y. Die vermutlich bauzeitliche Fassung liegt hier nicht vor.

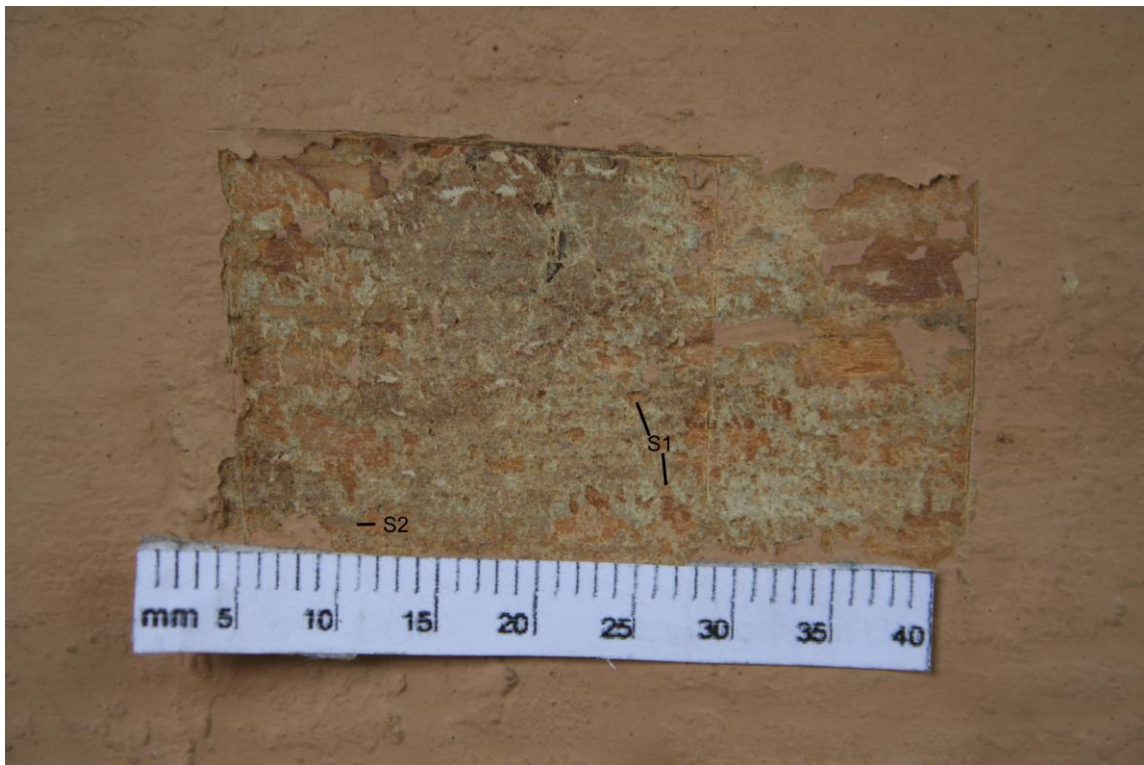
Befund 5 an der Horizontal-Holzvertäfelung an der Westfassade

0 = Nadelholz

S1/F1 = Heller Ocker, Erstfassung, vermutlich bauzeitliche Oberfläche,
NCS S 2030 – Y20R bzw. 3030 – Y20R

S2/F2 = Helles Graugrün, ähnlich Grüne Erde,
vermutlich die Zweitfassung,
NCS S 3010 – G90Y bzw. NCS S 3010 – Y

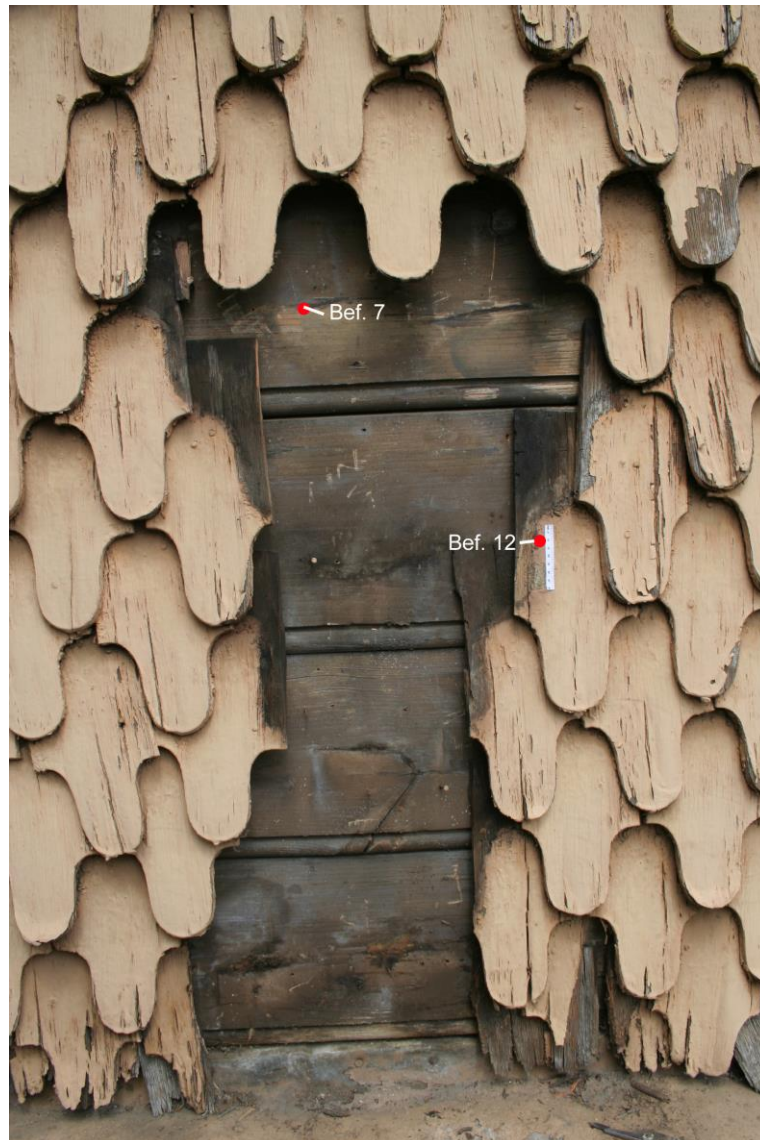
Befundübersicht Befunde 7 und 12
an der Holzverschindelten Südfassade.

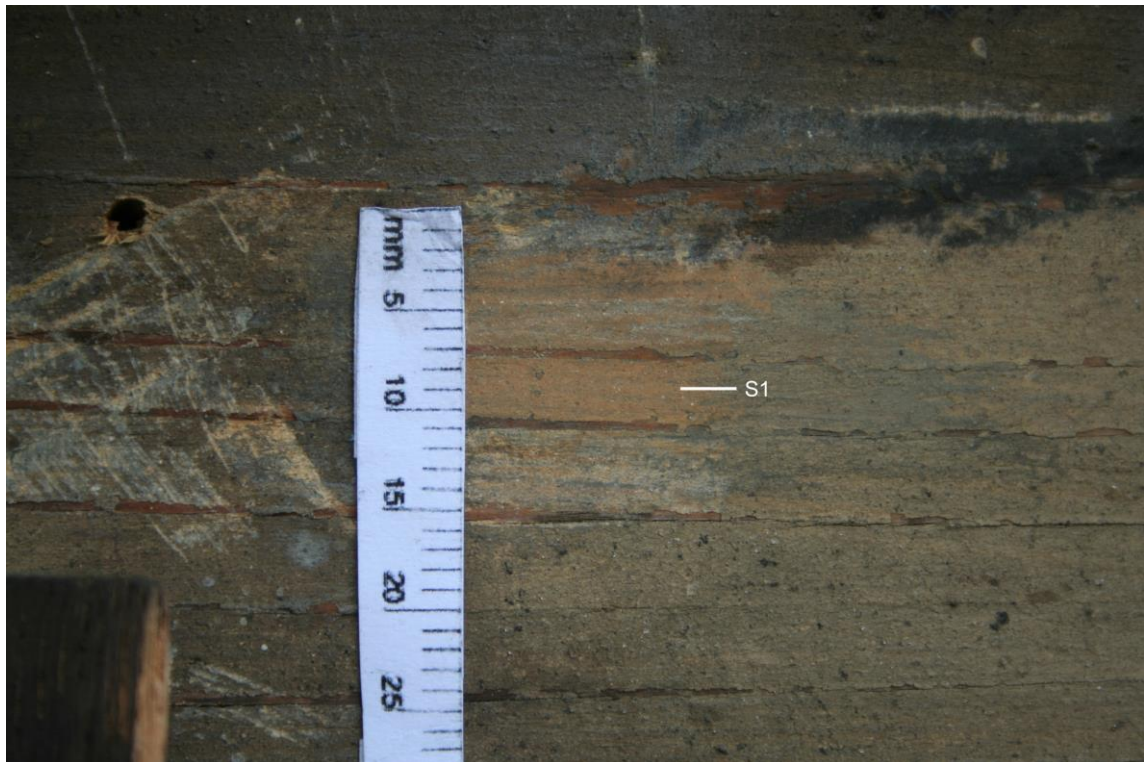
Befund 7 an der Holzverschindelten Südfassade.

Hier zu sehen die Unterkonstruktion nach Abnahme von Holzschindeln.

0 = Holzvertäfelung, Unterkonstruktion für die aufgenagelte Verschindelung, Nadelholz

S1 = Heller Ocker, Erstfassung, vermutlich bauzeitlich
NCS S 2030 – Y20R bzw. 3030 – Y20R

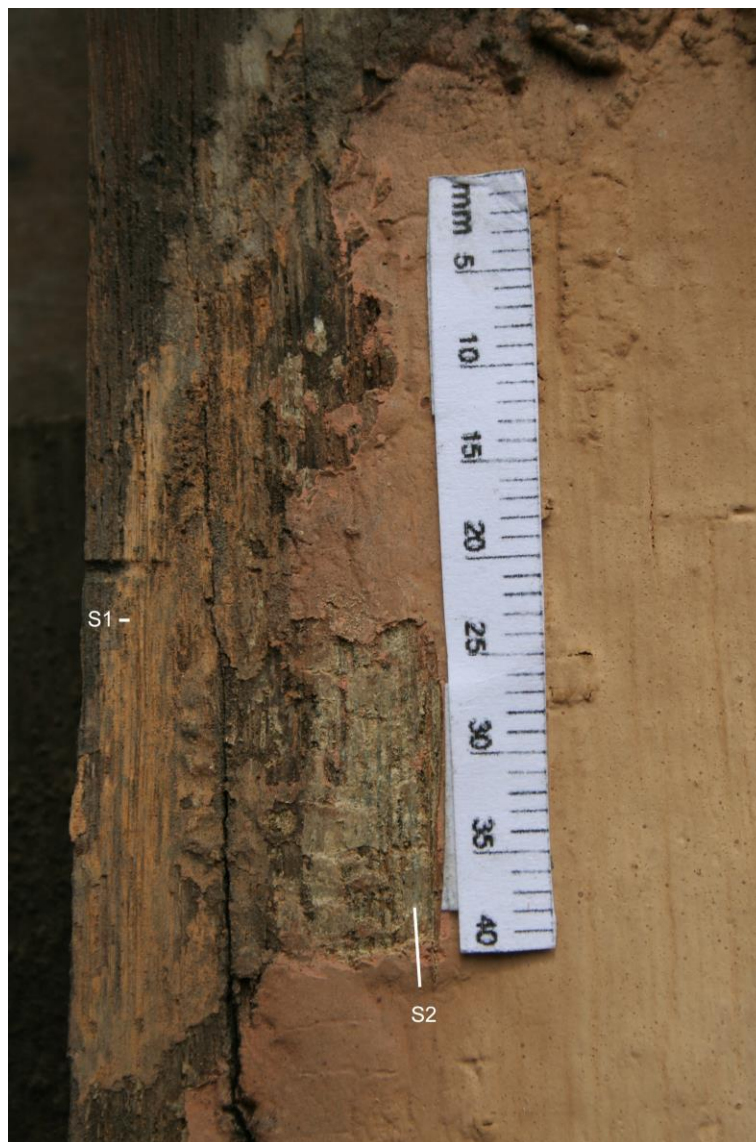
Befund 12 an einer Holzschindel.

0 = Schindel aus Nadelholz

S1 = Heller Ocker, Erstfassung, vermutl. bauzeitlich,
NCS S 2030 – Y20R bzw. 3030 – Y20R

S2 = Helles Graugrün, ähnlich Grüne Erde,
vermutlich die Zweitfassung,
NCS S 3010 – G90Y bzw. NCS S 3010 - Y

Verleimen gerissener/gebrochener Holzschindeln.

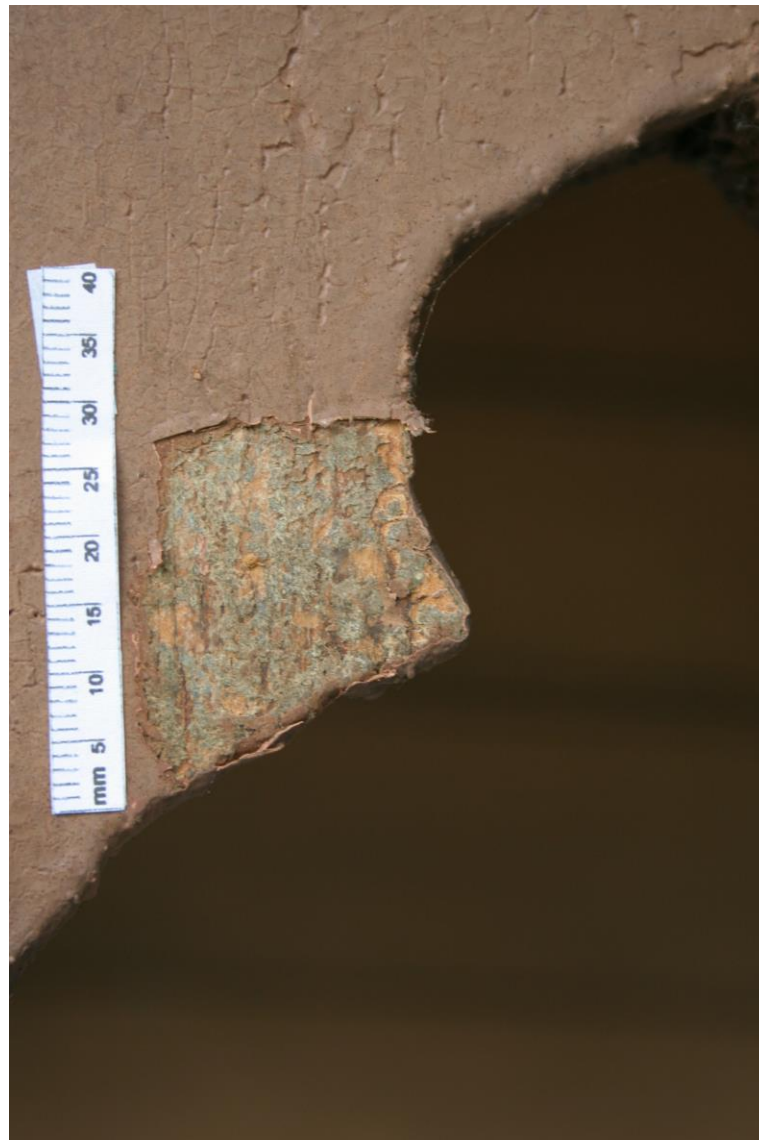
Befund 8 an der Traufgesimsschürze.

0 = Nadelholz

S1 = Heller Ocker, Erstfassung, vermutlich bauzeitlich,
NCS S 2030 – Y20R bzw. 3030 – Y20R

S2 = Helles Graugrün, ähnlich Grüne Erde,
vermutlich die Zweitfassung,
NCS S 3010 – G90Y bzw. NCS S 3010 – Y

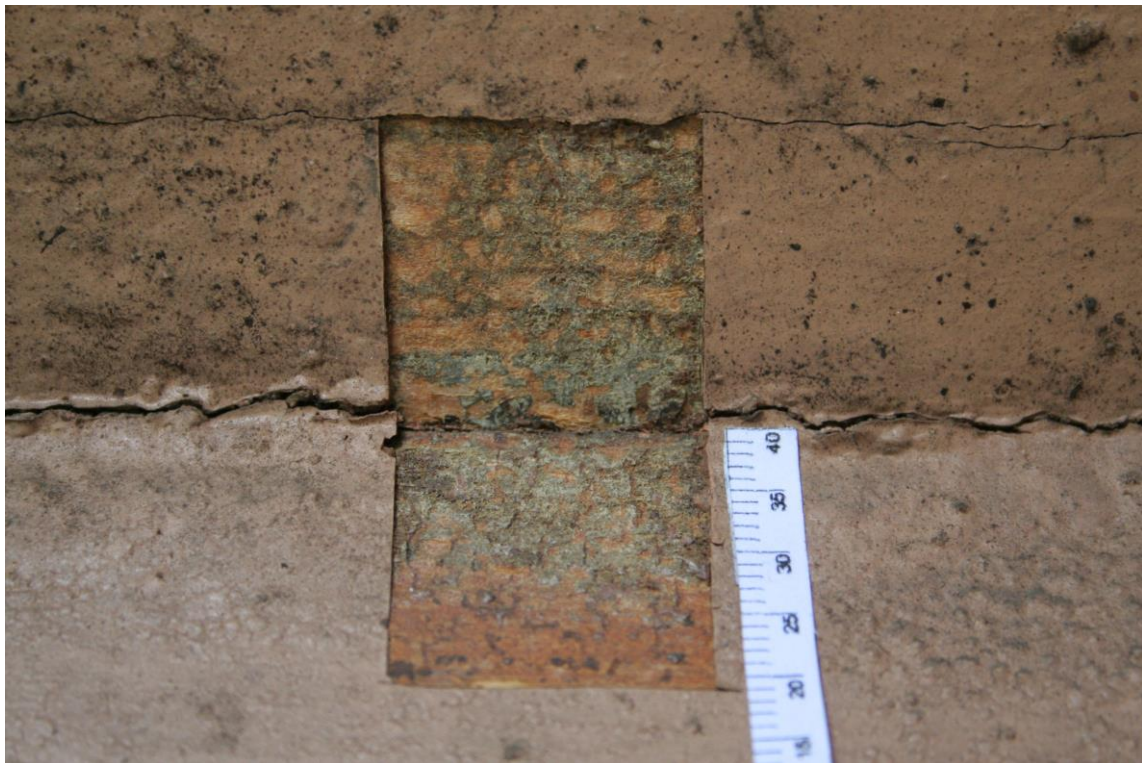
Befund 9.1 an der Dachkonstruktion-Untersicht
am Übergang vom Balkenwerk zum Windbrett

0 = Nadelholz

S1 = Heller Ocker, Erstfassung, vermutlich bauzeitlich,
NCS S 2030 – Y20R bzw. 3030 – Y20R

S2 = Helles Graugrün, ähnlich Grüne Erde,
vermutlich die Zweitfassung,
NCS S 3010 – G90Y bzw. NCS S 3010 – Y

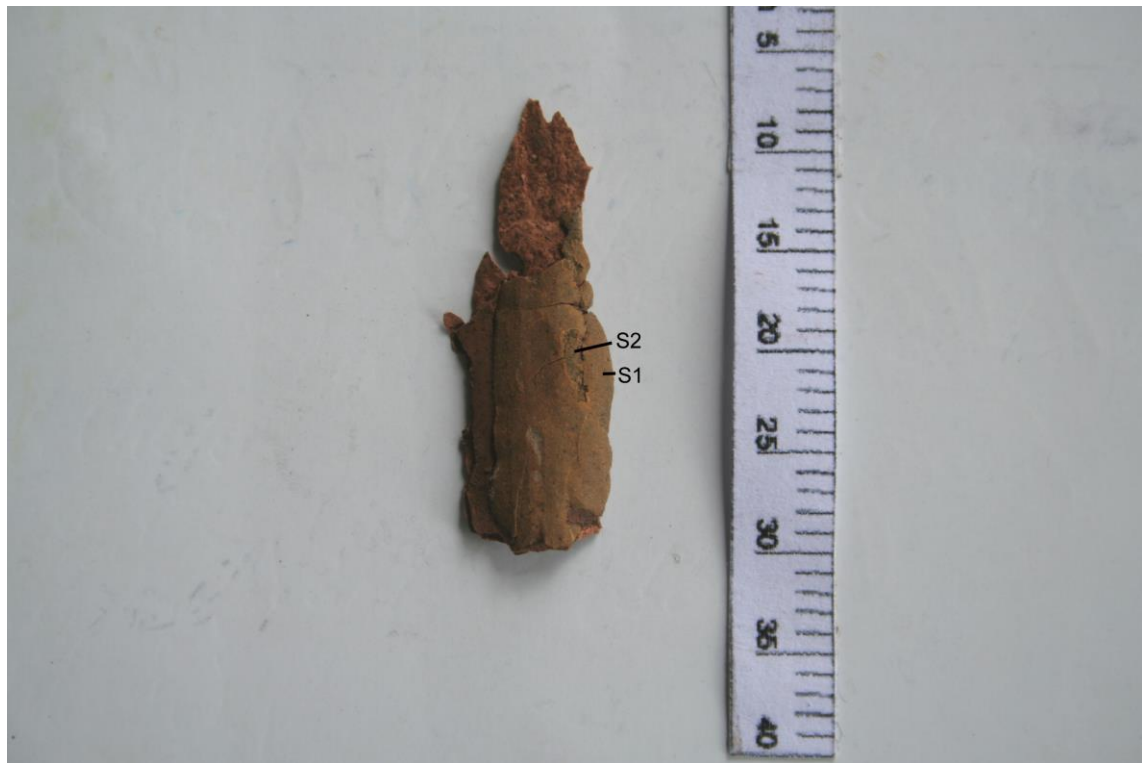
Befund 9.2 Farbschollen-Entnahme am Windbrett

0 = Nadelholz

S1 = Heller Ocker, Erstfassung, vermutlich bauzeitlich,
NCS S 2030 – Y20R bzw. 3030 – Y20R

S2 = Helles Graugrün, ähnlich Grüne Erde,
vermutlich die Zweitfassung,
NCS S 3010 – G90Y bzw. NCS S 3010 – Y

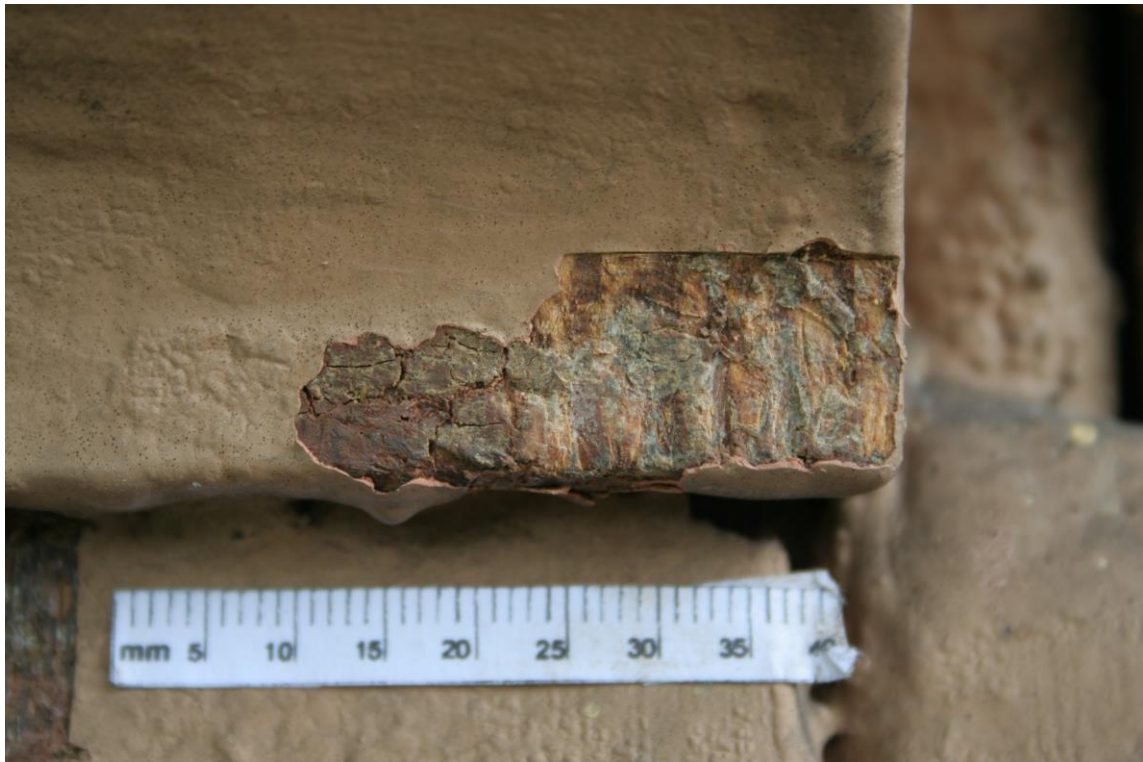
Befund 9.3 an der Holzkonsole der Dachkonstruktion

- 0 = Nadelholz
- S1 = Heller Ocker, Erstfassung, vermutlich bauzeitlich,
NCS S 2030 – Y20R bzw. 3030 – Y20R
- S2 = Helles Graugrün, ähnlich Grüne Erde,
vermutlich die Zweitfassung,
NCS S 3010 – G90Y bzw. NCS S 3010 – Y

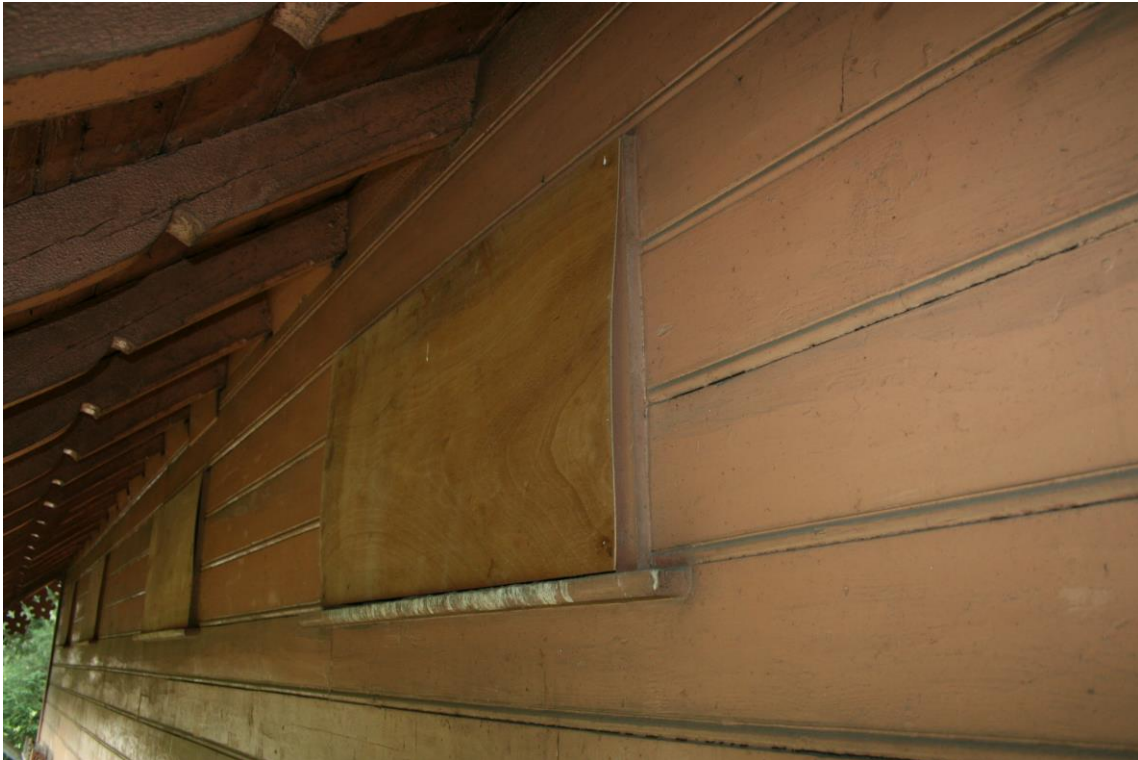
Westfassade (Gartenseite), 2.OG, Verschalung, vermutlich als Taubenschutz für die kleinen Fenster gedacht.

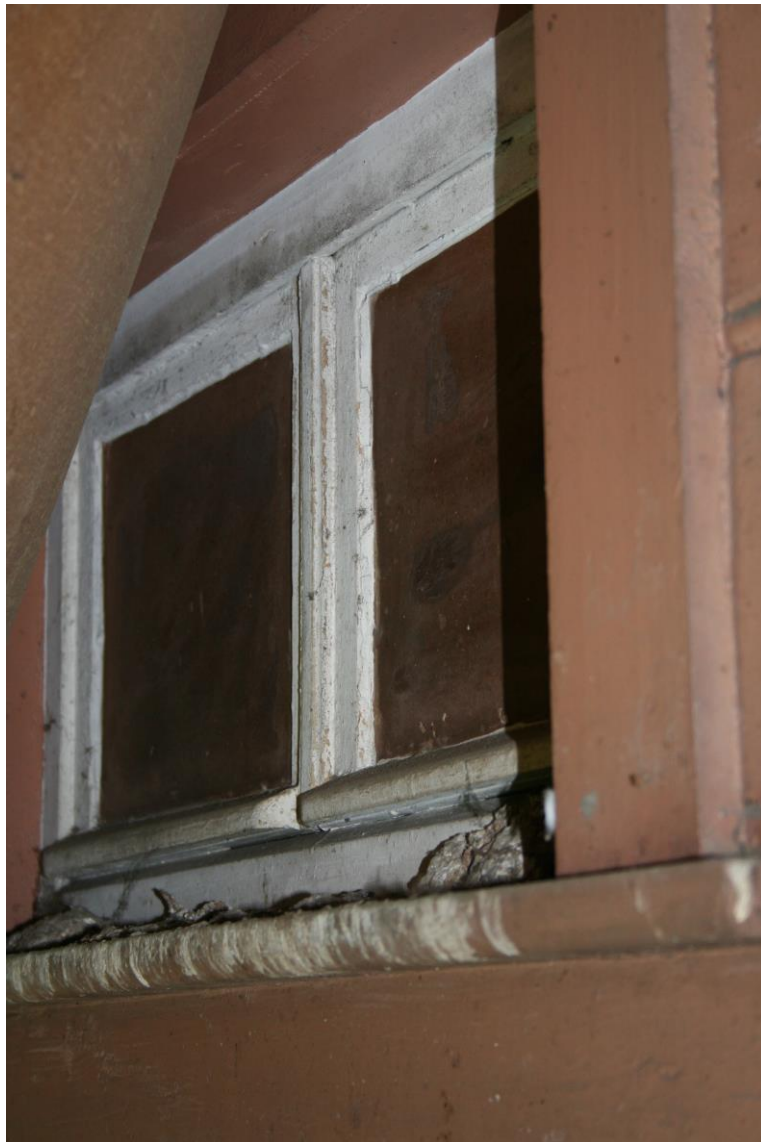
Westfassade (Gartenseite), 2.OG
Kleines Fenster hinter der jüngeren Verschalung.

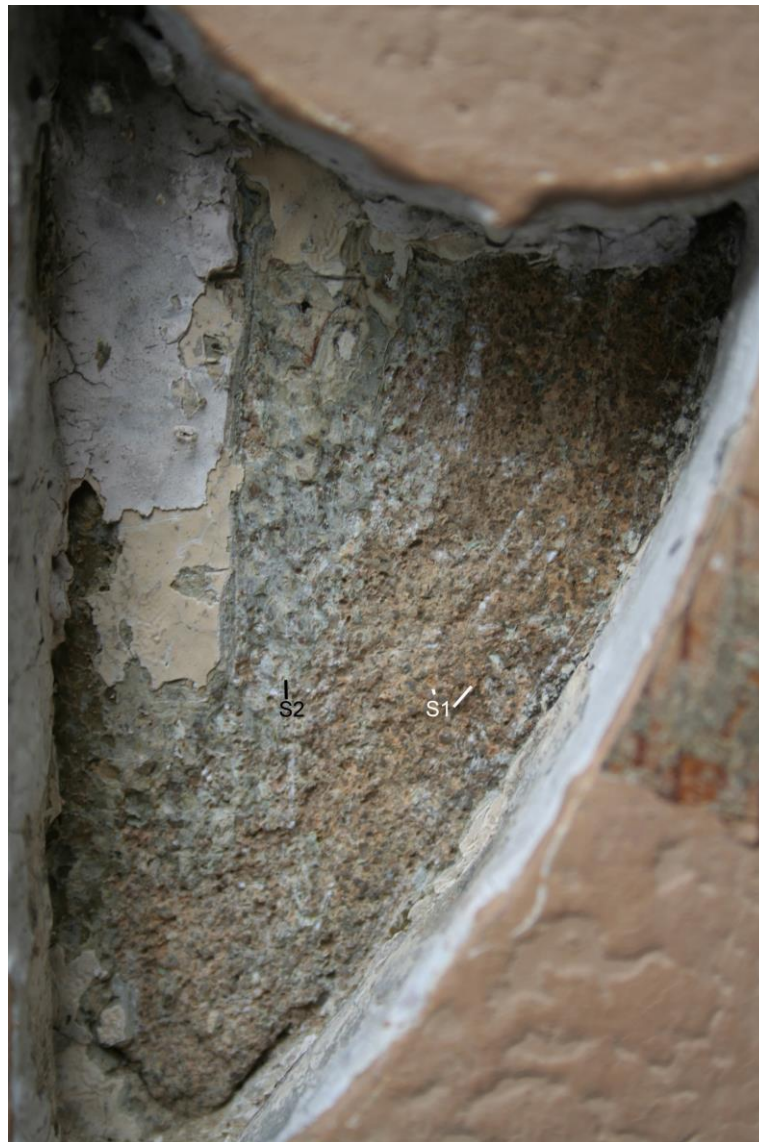
Befund 10.1 in den Rücklagen der Terrassentüreinfassung.

S1 = Ocker, Erstfassung, vermutlich bauzeitlich

NCS S 3020 – Y30R, aber etwas farbiger

NCS S 3030 – Y30R, aber weniger starkfarbig

KEIM 9089

Erhaltung des bauzeitlichen Kalkputzes mit Fassungs Oberfläche in den Rücklagen der ornamentalen Fensterrahmen an den Fenstern der Westfassade EG.

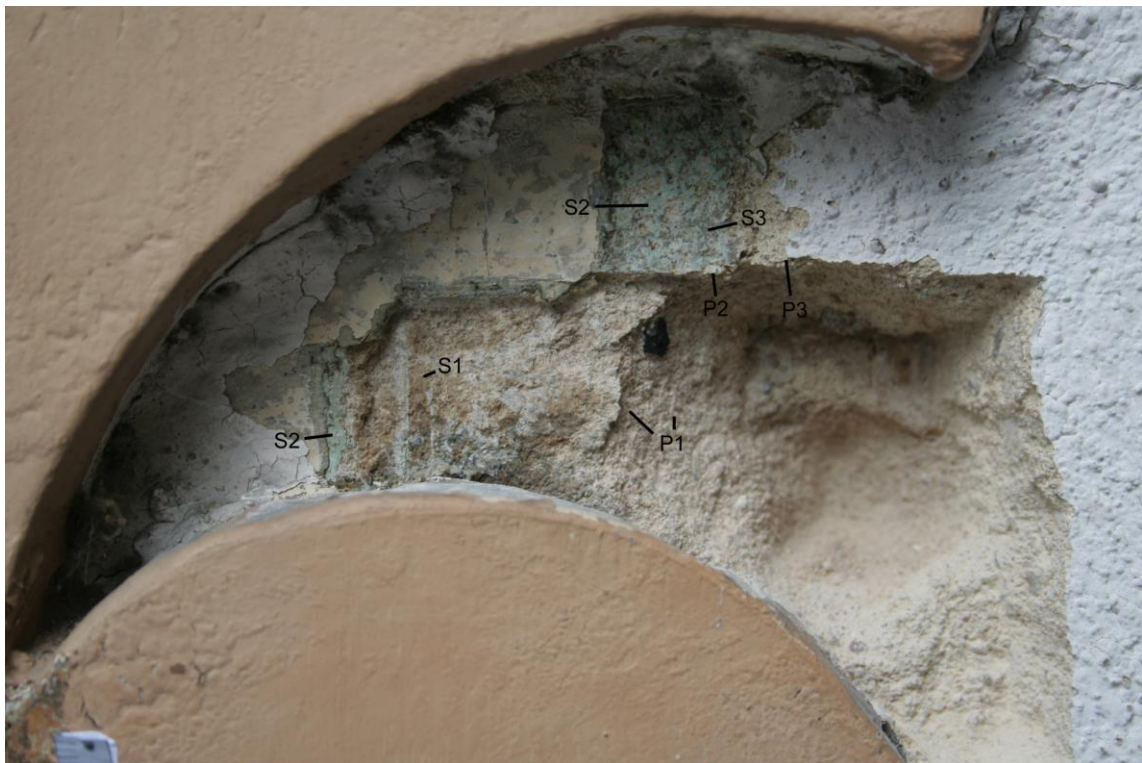
Befund 10.2 in den Rücklagen der Terrassentüreffassung.

P1 = Bauzeitlicher Kalkputz

S1 = Ocker, Erstfassung, vermutlich bauzeitlich

NCS S 3020 – Y30R, aber etwas farbiger

NCS S 3030 – Y30R, aber weniger starkfarbig

KEIM 9089

P2 = Erster Ausbesserungsputz

S2 = Helles Grün

S3 = Grau

P3 = Überputzung, heutiger Sichtputz

Abnahme zementhaltiger Überputzungen und zementhaltiger Putzausbesserungen.

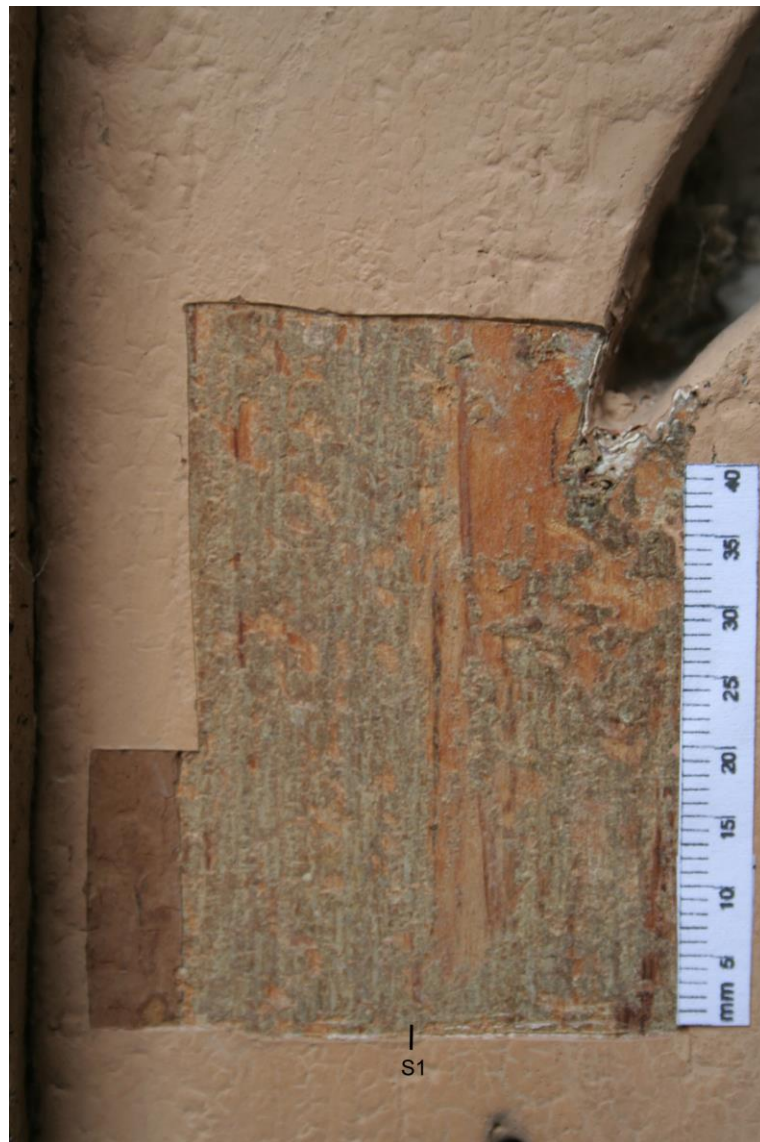
Befund 10.3 am Holzwerk der Terrassentüreinfassung.

S1 = Heller Ocker, Erstfassung, vermutlich bauzeitlich,
NCS S 2030 – Y20R bzw. 3030 – Y20R

S2 = Helles Graugrün, ähnlich Grüne Erde,
vermutlich die Zweitfassung,
NCS S 3010 – G90Y bzw. NCS S 3010 – Y

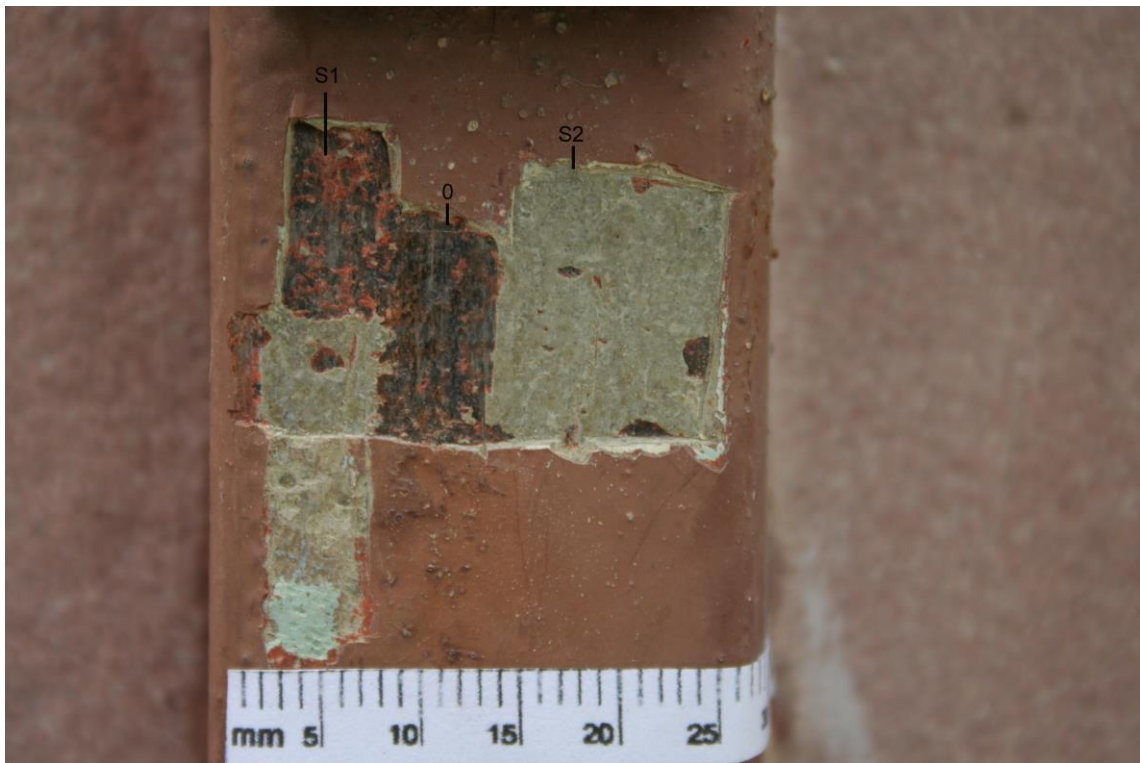
Ostfassade, EG, Eingangsbereich Vordach

Befund 11 an der bauzeitlichen Eisenkonstruktion des Vordaches

0 = Eisen

S1 = Rostschutzfarbe

S2/F1 = Grünliches Grau, Erstfassung, vermutlich bauzeitlich,
 NCS S 3005 – G50Y (gereinigte Oberfläche)
 NCS S 4005 – G80Y (verschmutzte Oberfläche)

Korrosionsschutz, Versiegelung.
