**RESTAURATORISCHE VORUNTERSUCHUNG
HINSICHTLICH DER BAUZEITLICHEN FASSUNG
AN 2 AUSGEBAUTEN HOLZELEMENTEN**

NACHTRAG ZUM GUTACHTEN VOM JULI 2013

**SCHWEIZER HAUS
HAUSENER OBERGASSE 4
60488 FRANKFURT AM MAIN - HAUSEN**

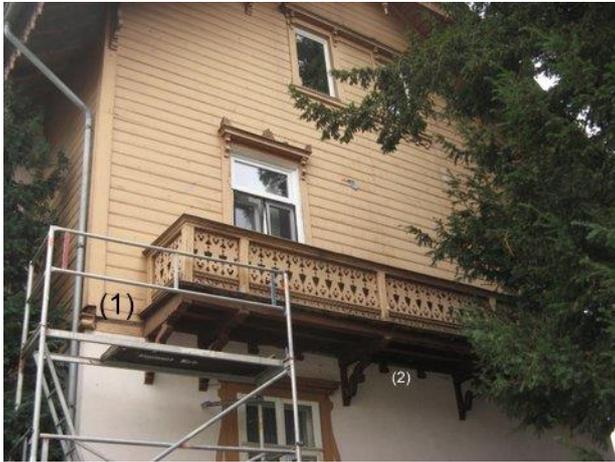
Schweizer Haus, Westfassade (Nord-/Westecke), Gesamtüberblick der Befundstellen (1) und (2).

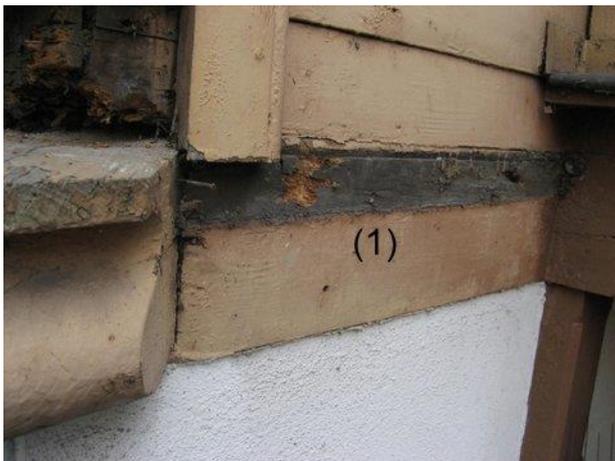
Schweizer Haus, Westfassade, Detailaufnahme Befundstelle (1).

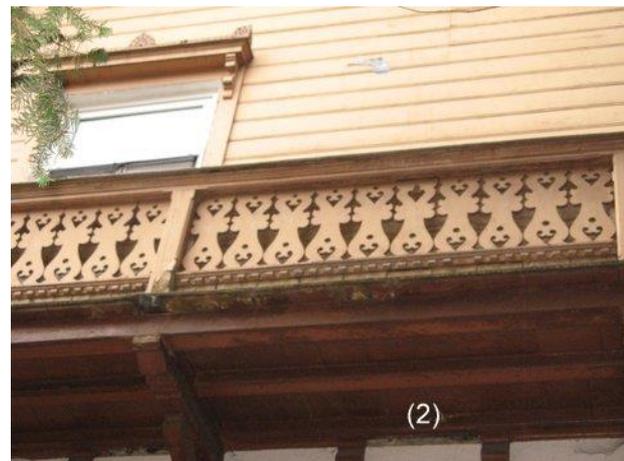
Schweizer Haus, Westfassade, Detailaufnahme Befundstelle (2).

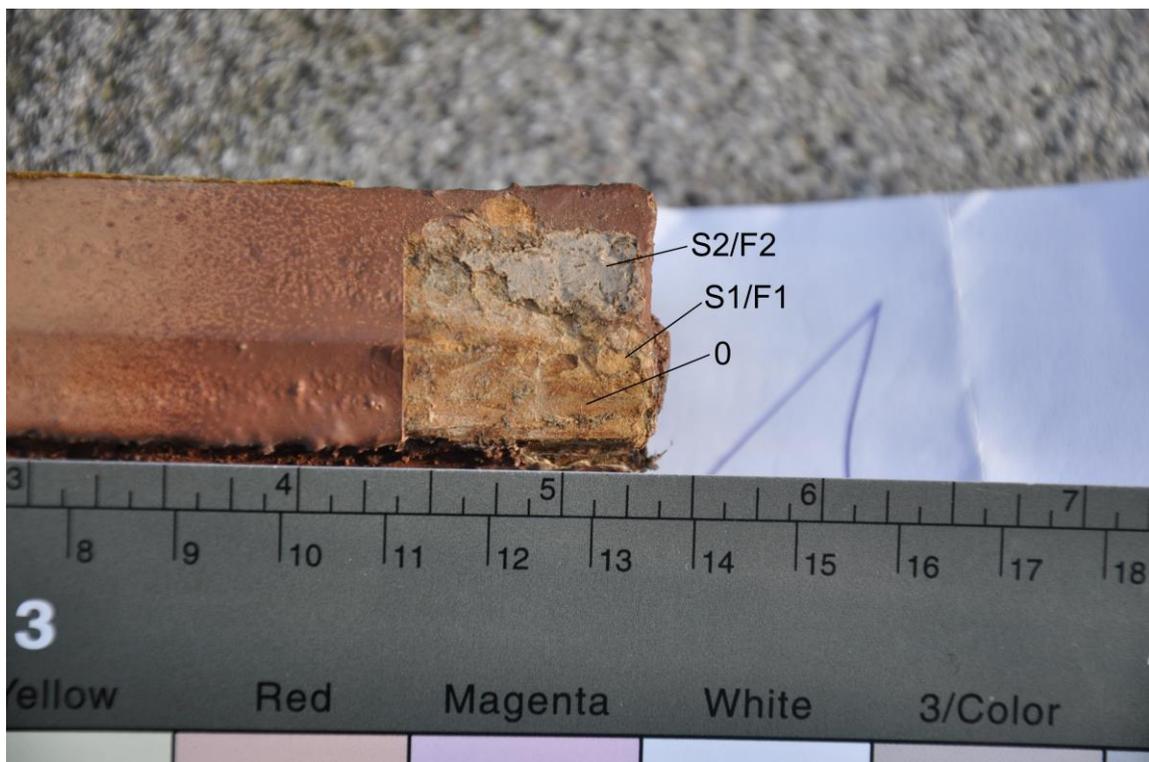
Von Herrn Schwalm (SV) vor Ort abgenommenes Holzelement (1), Westfassade.

Objektbezeichnung nach Herrn Schwalm (SV):
Hausecke 1, untere Abdeckleiste, Befundstelle (1)

Befund 12 (1) an der horizontalen Abdeckleiste links außen, nach Abnahme:

0 = Holz.

S1/F1 = Heller Ocker, Erstfassung, vermutlich bauzeitlich, NCS S 2030 – Y20R,
Farbwirkung hier jedoch etwas dunkler, tendiert zu NCS S 2030 – Y30R,
vermutlich durch Umwelteinflüsse hier stark nachgedunkelt.

S2/F2 = Helles Graugrün, Zweitfassung, NCS S 3010 – G90Y, aber hier ausgebleichener.

Nach Abnahme loser Farbschichten und Oberflächenreinigung sollte ein Farbmuster nach Befund mit Leinölfarbe angelegt werden, die mit der Denkmalpflege abgestimmt werden sollte.

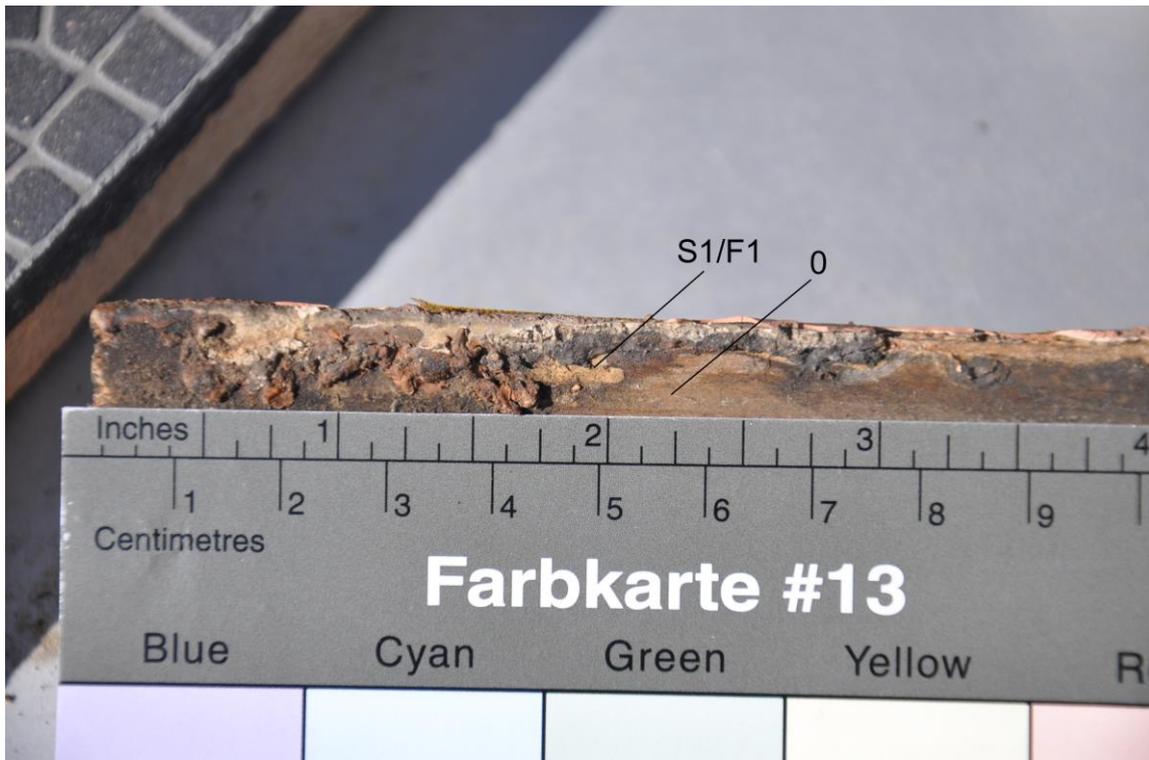
Von Herrn Schwalm (SV) vor Ort abgenommenes Holzelement (1), Westfassade.

Objektbezeichnung nach Herrn Schwalm (SV):
Hausecke 1, untere Abdeckleiste, Befundstelle (1)

Befund 13 (1) an der unteren Abdeckleiste, Rückseite (Farbläufer):

0 = Holz.

S1/F1 = Heller Ocker, Erstfassung, vermutlich bauzeitlich, NCS S 2030 – Y20R.

Da es sich bei dieser Befundstelle um die Rückseite der unteren Abdeckleiste handelt, somit Witterung und Umweltverschmutzung weniger ausgesetzt war als andere Befundbereiche, zeigt dieser Befund vermutlich die ursprüngliche Farbwirkung.

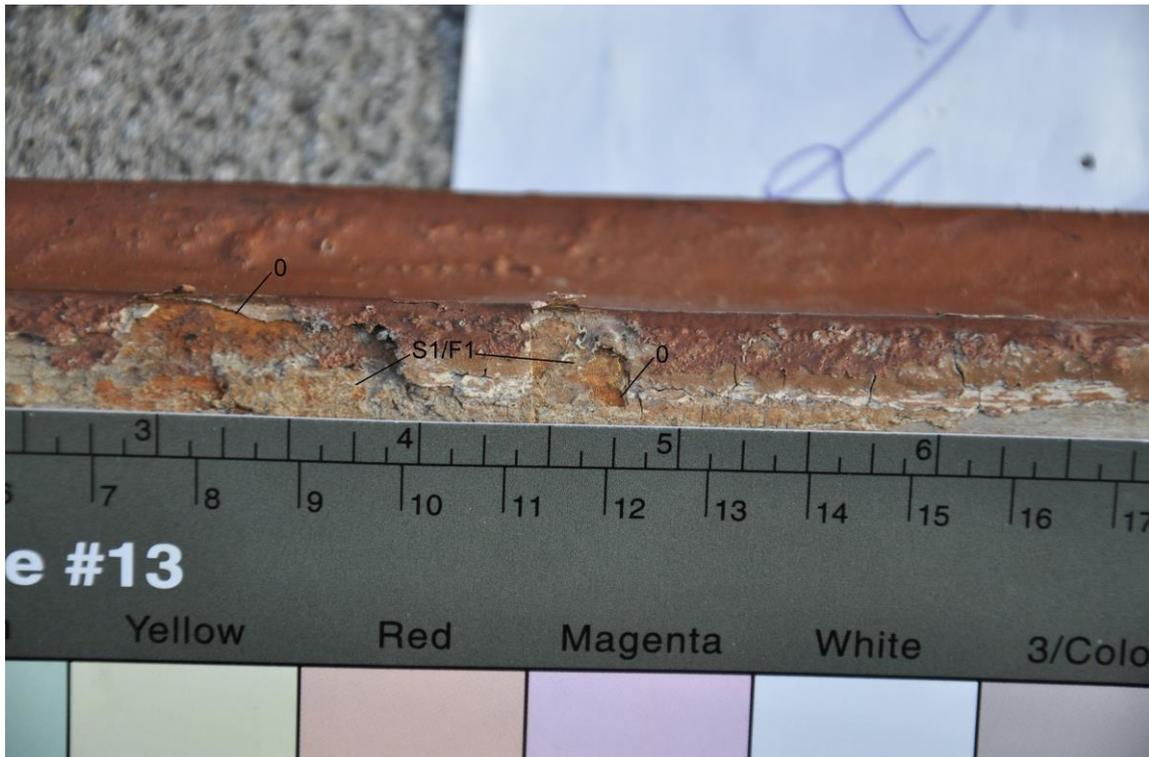
Von Herrn Schwalm (SV) vor Ort abgenommenes Holzelement (2), Westfassade.

Objektbezeichnung nach Herrn Schwalm (SV):
Hausecke 1, Befundstelle (2).

Befund 14 (2) an der Abdeckleiste unterhalb des Balkons::

0 = Holz.

S1/F1 = Heller Ocker, Erstfassung, vermutlich bauzeitlich, NCS S 2030 – Y20R.
