ALT-SCHWANHEIM 2 „Alte Bürgermeisterei“

KULTURDENKMAL

Baujahr: ca. 1807/1808

Maßnahme: Gesamtanierung,
2010-2012

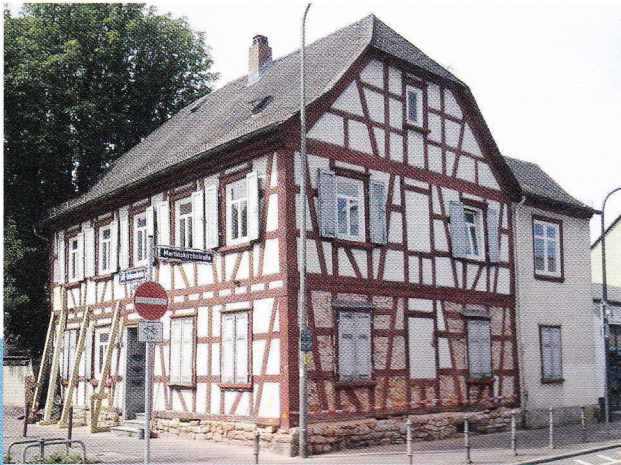
Abb. 1 Nordostansicht, 2011

Die sogenannte Alte Bürgermeisterei (Abb. 1 und 2) wurde am Beginn des 19. Jahrhunderts als Ersatz für die aufgegebene Ratsstube im Torturm der einstigen Schwanheimer Dorfbefestigung errichtet. Ursprünglich war das rein konstruktive Fachwerk des Gebäudes verputzt (Abb. 3). Das entsprach dem Zeitgeschmack im Klassizismus, zugleich war die Putzschicht Schutz für die verbauten verwitterungsanfälligen Nadelhölzer.

Auch die 1979 der direkten Witterung ausgesetzte Substanz der „Alten Bürgermeisterei“ wies – begünstigt durch die Verwendung von Dispersionsfarben – schwere Schäden auf. Trotz des hohen Sanierungsumfanges im Bereich der verbauten Hölzer, die durch eine Fachfirma zimmermannsmäßig ergänzt wurden, konnte ein Großteil der historischen Ziegelausfachungen erhalten bleiben. Nach intensiver Diskussion über die Frage, ob nicht besser der ursprüngliche Verputz der Fassaden wiederhergestellt werden sollte,

fiel die Entscheidung, das aktuelle Erscheinungsbild beizubehalten, weil sich das ortsbildprägende Gebäude doch bereits annähernd vier Jahrzehnte vom Verputz „befreit“ zeigte. Mit seiner sichtbaren Fachwerkkonstruktion trägt das Gebäude heute erheblich zur Identifikation der Schwanheimer Bürger mit ihrem Stadtteil bei. Die hofseitige Westfassade, die naturgemäß besonders der Witterung ausgesetzt ist, wurde verputzt und lediglich mit Schilfrohmatten gedämmt. Die erforderliche energetische Ertüchtigung erfolgte im Inneren mittels Holzfaserdämmplatten.
