**RESTAURATORISCHE VORUNTERSUCHUNG
HINSICHTLICH DES BAUZEITLICHEN
ERSCHEINUNGSBILDES
AN DER FASSADE**

**SCHWEIZER HAUS
HAUSENER OBERGASSE 4
60488 FRANKFURT AM MAIN - HAUSEN**

Restauratorische Voruntersuchung hinsichtlich bauzeitlicher Farbgebung bzw. vorhandener Erstfassung sowie Prüfung auf bauzeitliche Materialsichtigkeit an den Architektur- und Ausstattungselementen an der Fassade.

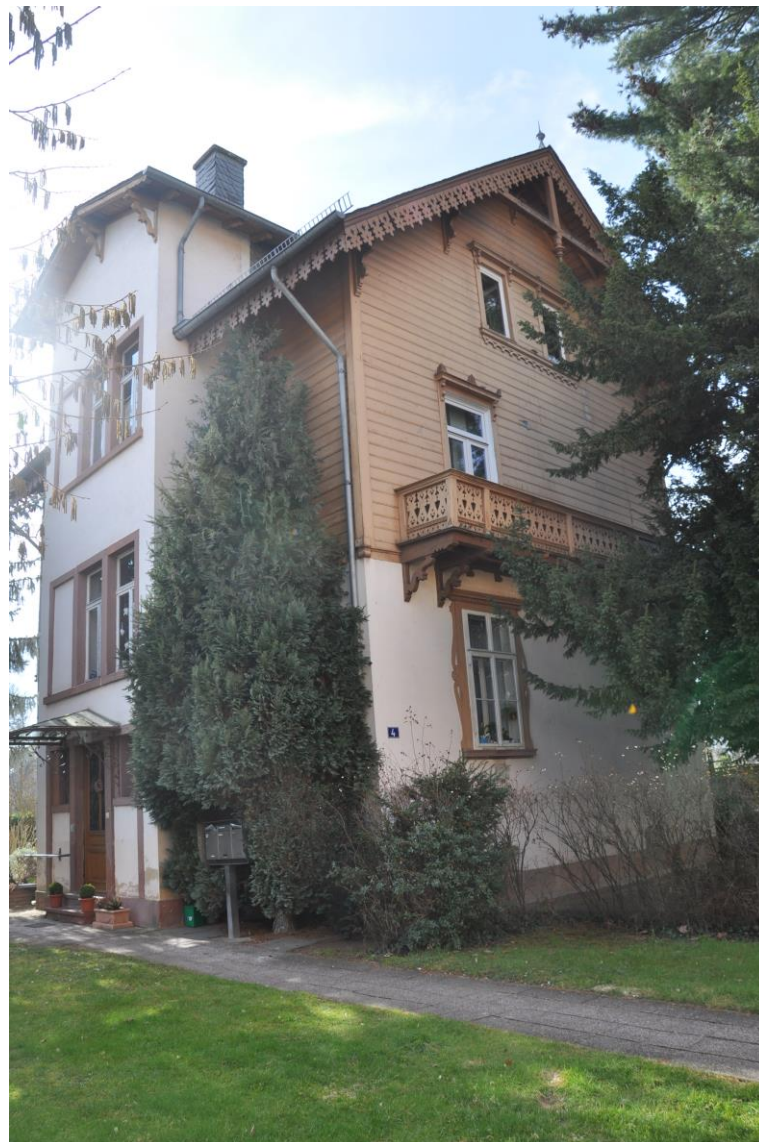
Ulrike König	Restauratorin	Colmarstrasse 14	55118 Mainz
3. FOTOGRAFISCHE BEFUNDAUFNAHME			
Liegenschaft: Schweizer Haus, Hausener Obergasse 4, 60488 Frankfurt am Main - Hausen			
Maßnahme: Restauratorische Voruntersuchung an bauzeitlichen Oberflächen an der Fassade			
Bestandfoto: 1	Geschoss: EG-2.OG		
Film-Nr.: 06032013	Fassade: Ostfassade mit Eingangsbereich und Nordfassade		
Jpg: 0330	Architekturelement:		
Datum: Juli 2013	Gesamtaufnahme Ost- und Nordfassade

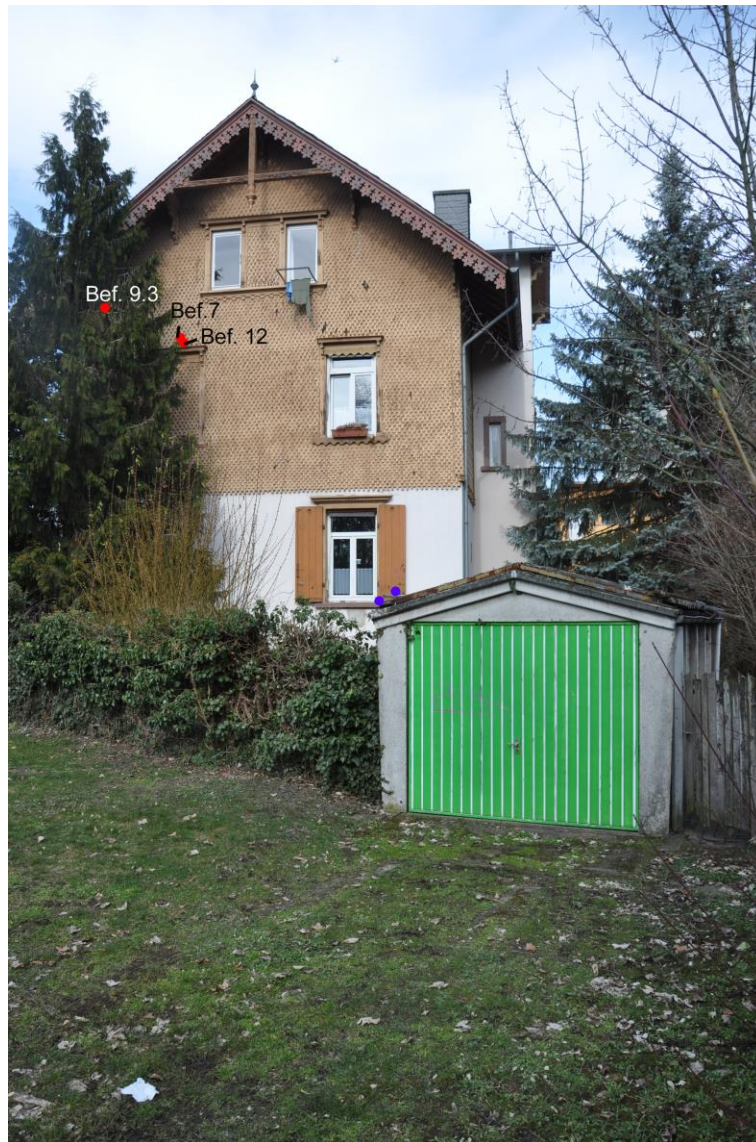
Ulrike König	Restauratorin	Colmarstrasse 14	55118 Mainz
3. FOTOGRAFISCHE BEFUNDAUFNAHME			
Liegenschaft: Schweizer Haus, Hausener Obergasse 4, 60488 Frankfurt am Main - Hausen			
Maßnahme: Restauratorische Voruntersuchung an bauzeitlichen Oberflächen an der Fassade			
Bestandfoto: 2	Geschoss: EG-2.OG		
Film-Nr.: 06032013	Fassade: Südfassade (Niddaseite)		
Jpg: 0328	Architekturelement:		
Datum: Juli 2013	Gesamtaufnahme und Befundkartierung Befunde 7, 9,3 und 12

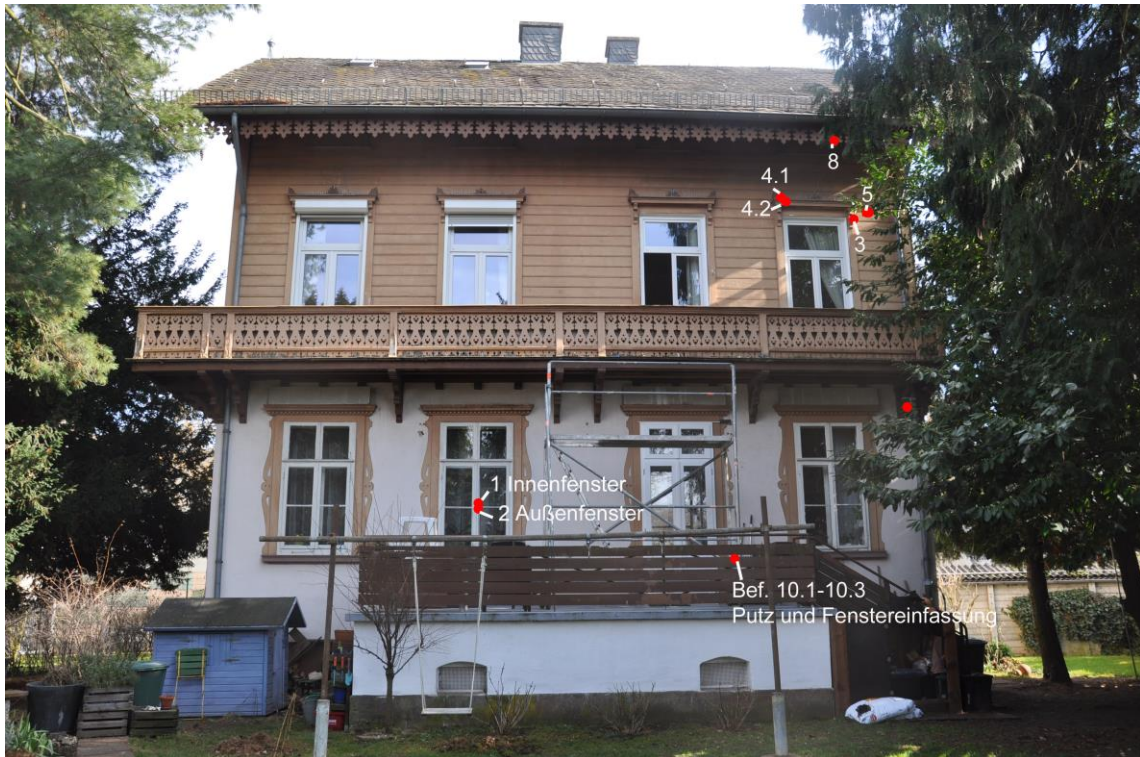
Ulrike König	Restauratorin	Colmarstrasse 14	55118 Mainz
3. FOTOGRAFISCHE BEFUNDAUFNAHME			
Liegenschaft: Schweizer Haus, Hausener Obergasse 4, 60488 Frankfurt am Main - Hausen			
Maßnahme: Restauratorische Voruntersuchung an bauzeitlichen Oberflächen an der Fassade			
Bestandfoto: 3	Geschoss: EG-2.OG		
Film-Nr.: 06032013	Fassade: Südfassade (Gartenseite)		
Jpg: 0332	Architekturelement:		
Datum: Juli 2013	Gesamtaufnahme und Befundkartierung Befunde 1-5, 8 und 10

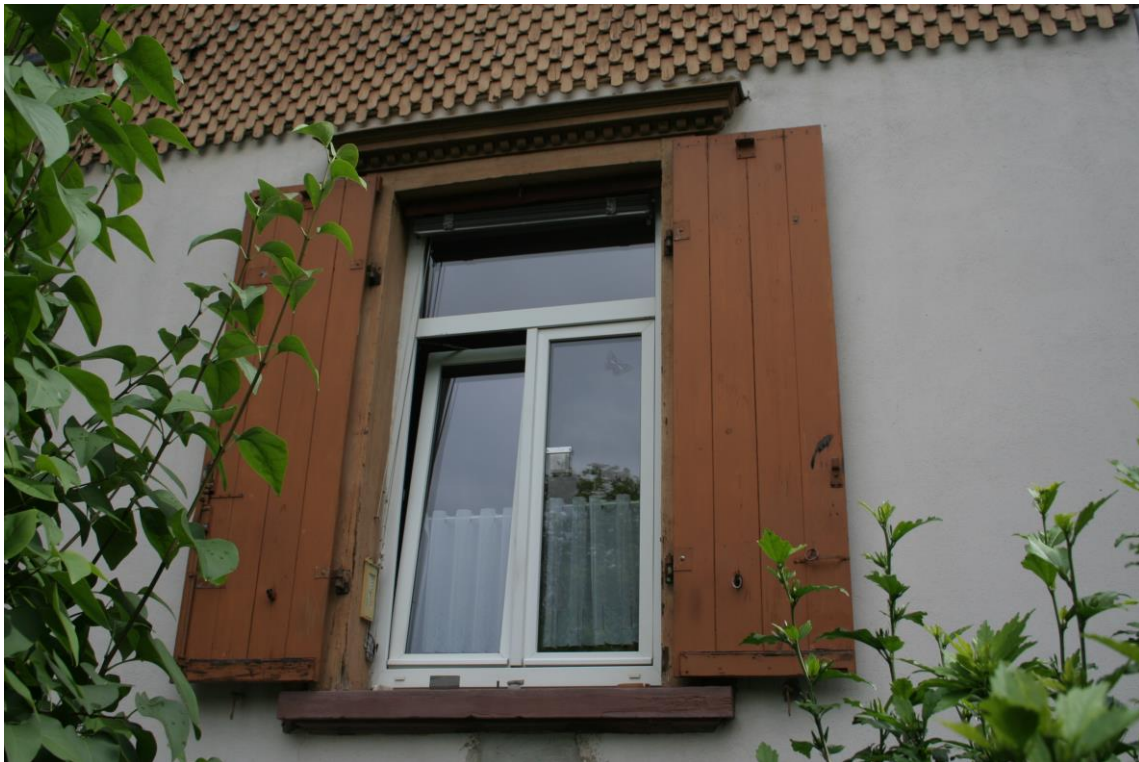
Ulrike König	Restauratorin	Colmarstrasse 14	55118 Mainz
3. FOTOGRAFISCHE BEFUNDAUFNAHME			
Liegenschaft: Schweizer Haus, Hausener Obergasse 4, 60488 Frankfurt am Main - Hausen			
Maßnahme: Restauratorische Voruntersuchung an bauzeitlichen Oberflächen an der Fassade			
Bestandfoto: 4	Geschoss: EG		
Film-Nr.: 04072013	Fassade: Südfassade		
Jpg: 2242	Architekturelement: 2-flügeliger Holz-Klappladen, nicht bauzeitlich		
Datum: Juli 2013	Gesamtaufnahme in geöffnetem Zustand

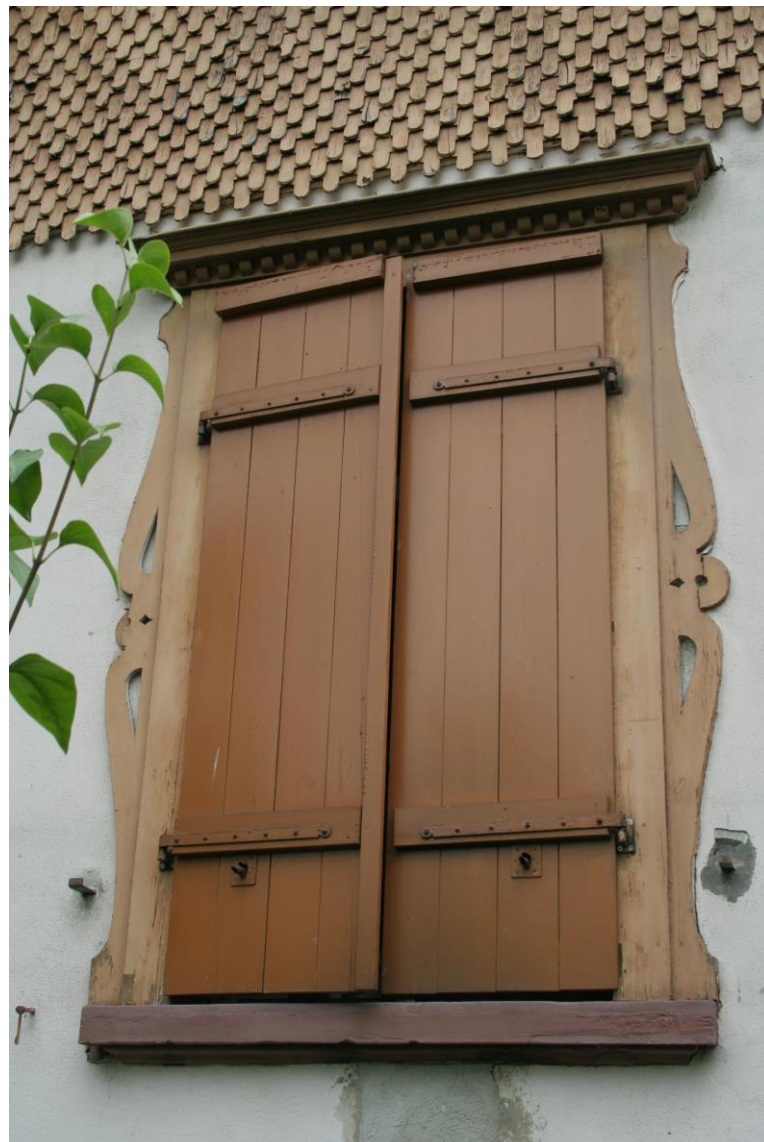
Ulrike König	Restauratorin	Colmarstrasse 14	55118 Mainz
3. FOTOGRAFISCHE BEFUNDAUFNAHME			
Liegenschaft: Schweizer Haus, Hausener Obergasse 4, 60488 Frankfurt am Main - Hausen			
Maßnahme: Restauratorische Voruntersuchung an bauzeitlichen Oberflächen an der Fassade			
Bestandfoto: 5	Geschoss: EG		
Film-Nr.: 04072013	Fassade: Südfassade		
Jpg: 2246	Architekturelement: 2-flügeliger Holz-Klappladen, nicht bauzeitlich		
Datum: Juli 2013	Gesamtaufnahme in geschlossenem Zustand

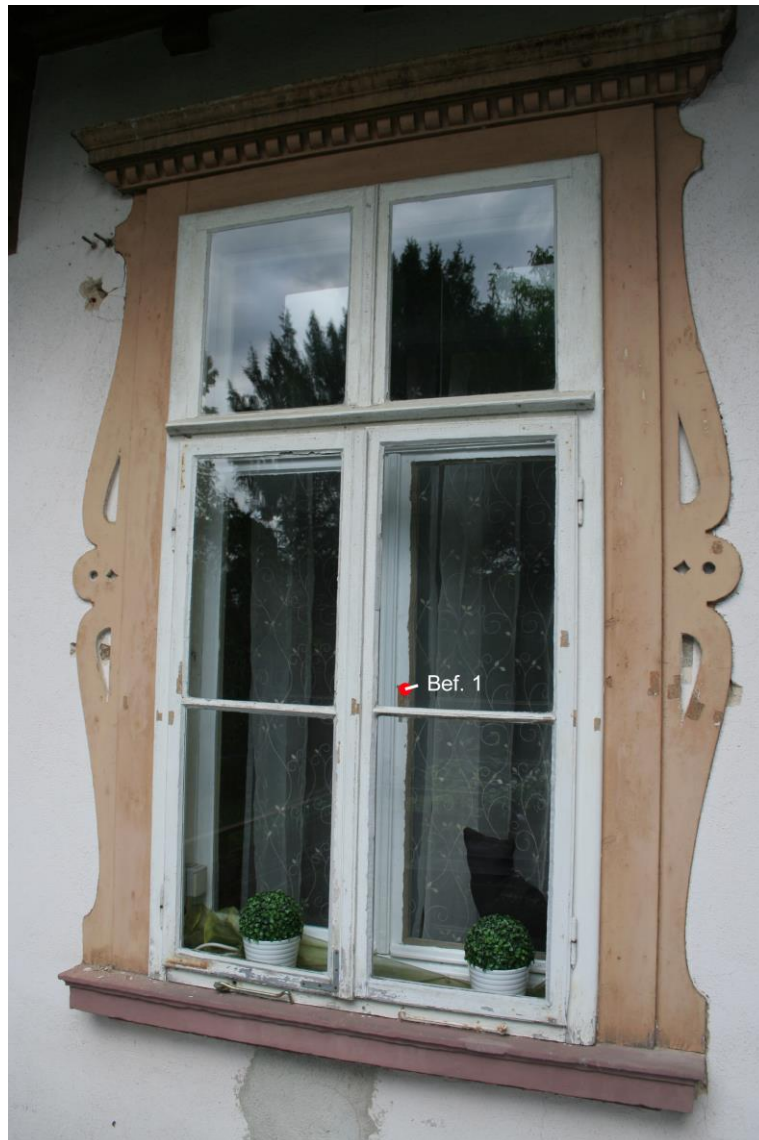
Ulrike König	Restauratorin	Colmarstrasse 14	55118 Mainz
3. FOTOGRAFISCHE BEFUNDAUFNAHME			
Liegenschaft: Schweizer Haus, Hausener Obergasse 4, 60488 Frankfurt am Main - Hausen			
Maßnahme: Restauratorische Voruntersuchung an bauzeitlichen Oberflächen an der Fassade			
Bestandfoto: 6	Geschoss: EG		
Film-Nr.: 04072013	Fassade: Westfassade (Gartenseite)		
Jpg: 2373	Architekturelement: 2.Fenster von links		
Datum: Juli 2013	Gesamtaufnahme Fenster mit Kartierung Befund 1

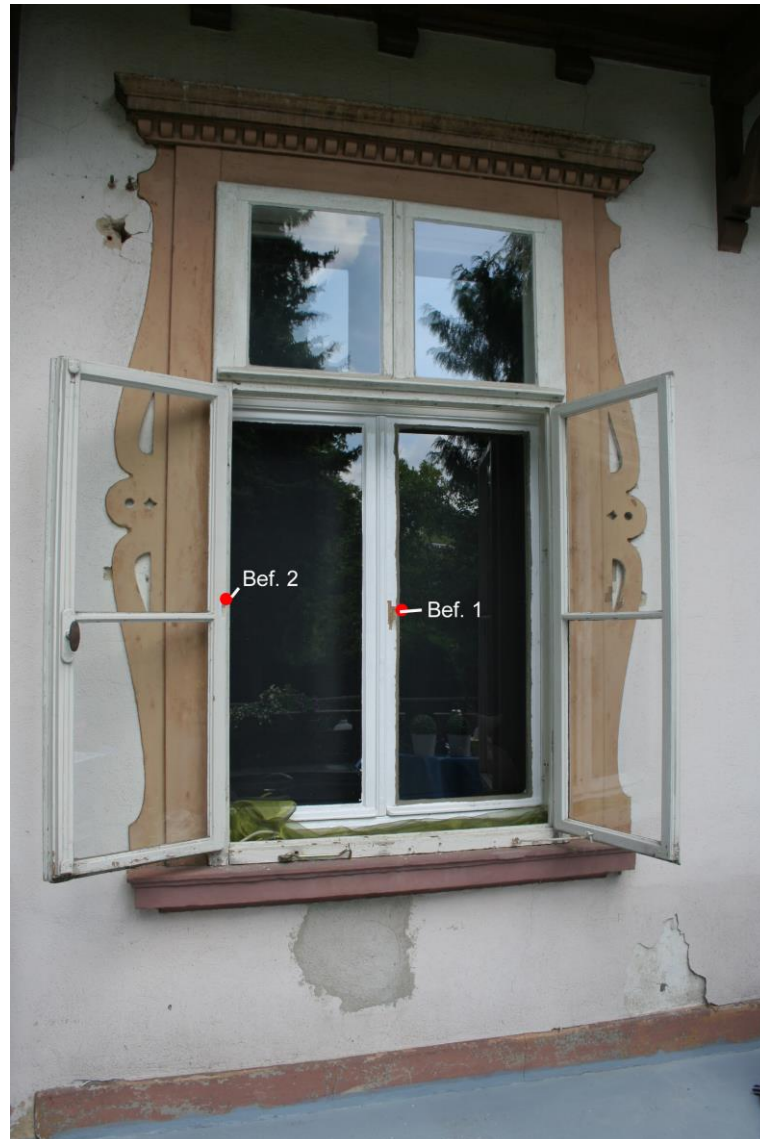
Ulrike König	Restauratorin	Colmarstrasse 14	55118 Mainz
3. FOTOGRAFISCHE BEFUNDAUFNAHME			
Liegenschaft: Schweizer Haus, Hausener Obergasse 4, 60488 Frankfurt am Main - Hausen			
Maßnahme: Restauratorische Voruntersuchung an bauzeitlichen Oberflächen an der Fassade			
Bestandfoto: 7	Geschoss: EG		
Film-Nr.: 01072013	Fassade: Westfassade		
Jpg: 2236	Architekturelement: 2.Fenster von links		
Datum: Juli 2013	Gesamtaufnahme Befund 1 am inneren und 2 am äußeren Fenster

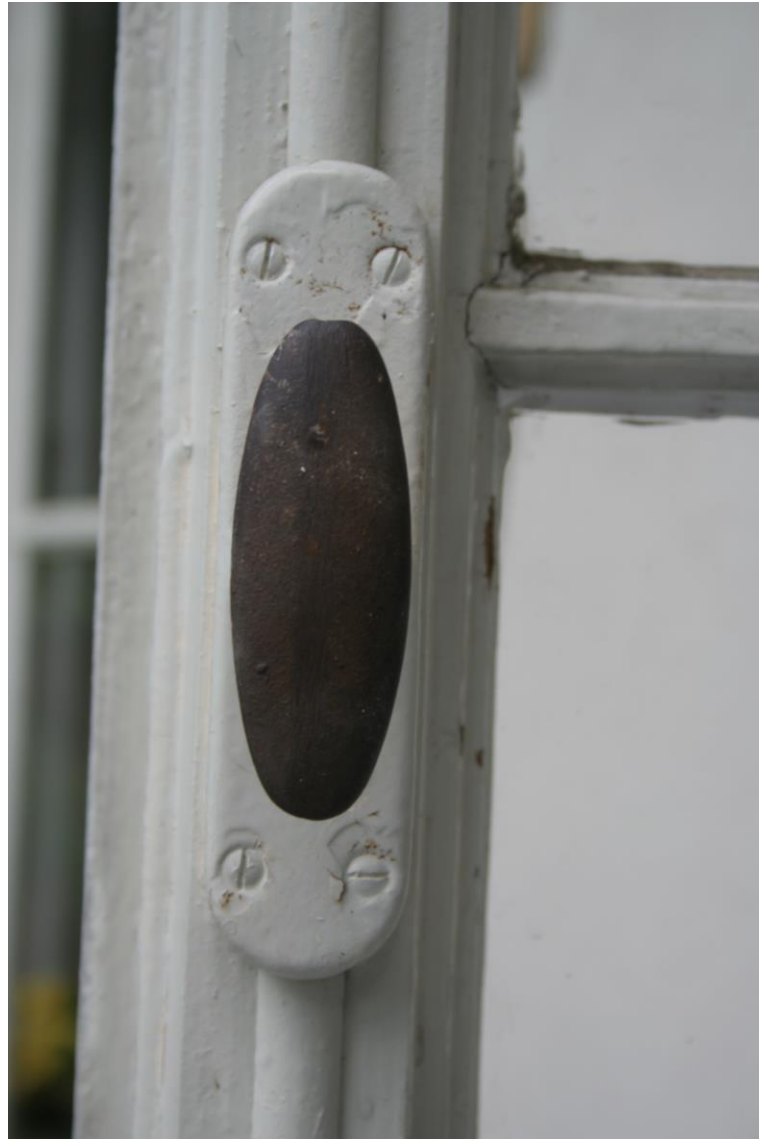
Ulrike König	Restauratorin	Colmarstrasse 14	55118 Mainz
3. FOTOGRAFISCHE BEFUNDAUFNAHME			
Liegenschaft: Schweizer Haus, Hausener Obergasse 4, 60488 Frankfurt am Main - Hausen			
Maßnahme: Restauratorische Voruntersuchung an bauzeitlichen Oberflächen an der Fassade			
Bestandfoto: 9	Geschoss: EG-2.OG		
Film-Nr.: 04072013	Fassade: Ostfassade mit Eingangsbereich und Nordfassade		
Jpg: 2235	Architekturelement: 2.Fenster von links, äußeres Fenster innen		
Datum: Juli 2013	Detailaufnahme 20er-Jahre-Fensterolive

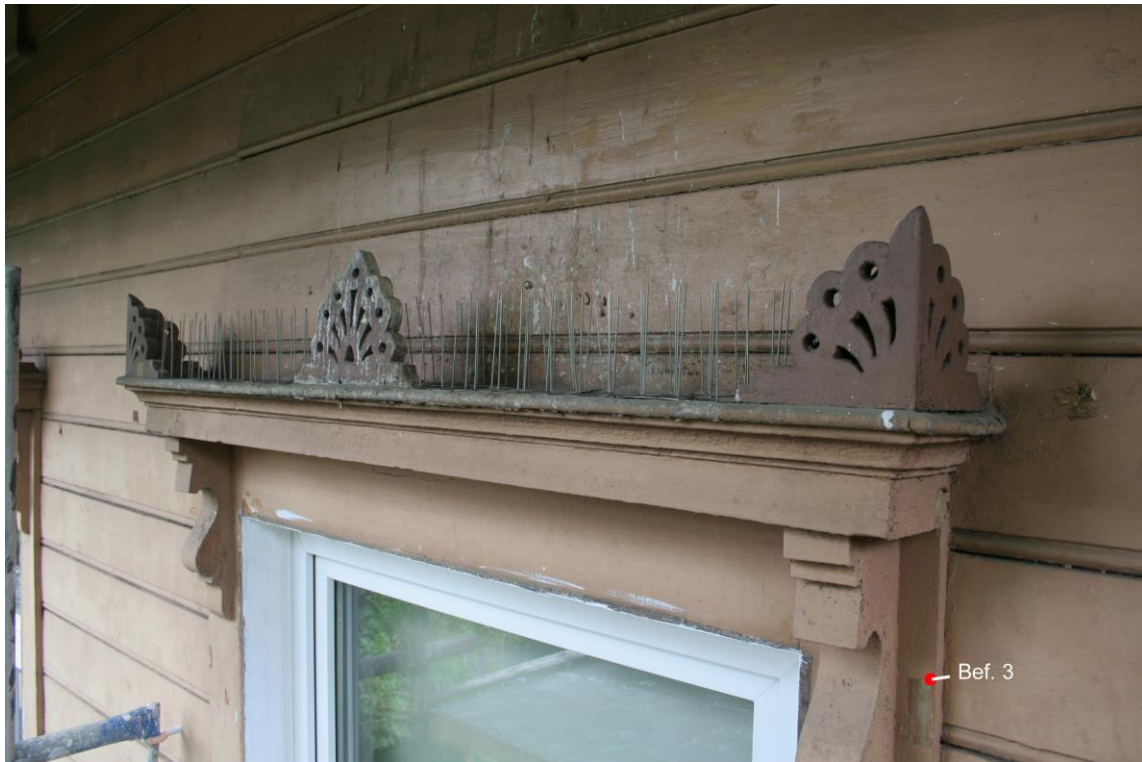
Ulrike König	Restauratorin	Colmarstrasse 14	55118 Mainz
3. FOTOGRAFISCHE BEFUNDAUFNAHME			
Liegenschaft: Schweizer Haus, Hausener Obergasse 4, 60488 Frankfurt am Main - Hausen			
Maßnahme: Restauratorische Voruntersuchung an bauzeitlichen Oberflächen an der Fassade			
Befund: 3	Geschoss: 1.OG		
Film-Nr.: 04072013	Fassade: Westfassade (Gartenseite)		
Jpg: 2327	Architekturelement: Fenster rechts außen		
Datum: Juli 2013	Gesamtaufnahme Befund 3 an der Fensterbekrönung mit Zierwerk

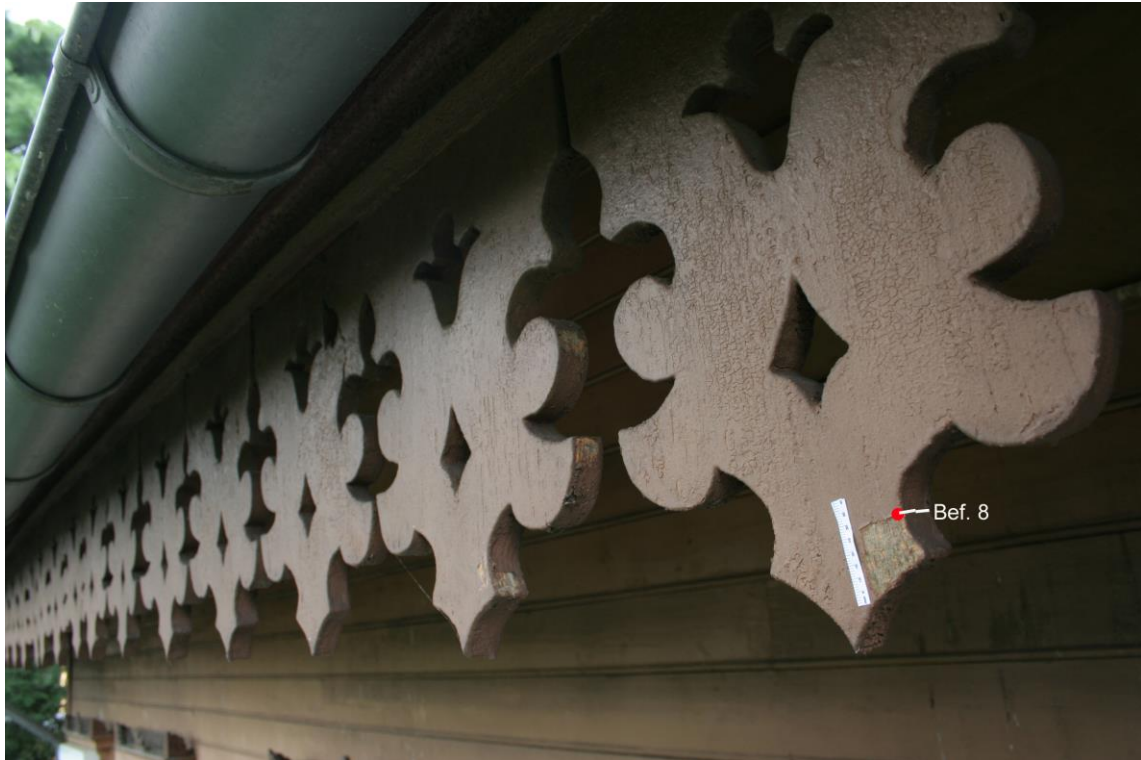
Ulrike König	Restauratorin	Colmarstrasse 14	55118 Mainz
3. FOTOGRAFISCHE BEFUNDAUFNAHME			
Liegenschaft: Schweizer Haus, Hausener Obergasse 4, 60488 Frankfurt am Main - Hausen			
Maßnahme: Restauratorische Voruntersuchung an bauzeitlichen Oberflächen an der Fassade			
Befund: 8	Geschoss: 1./2.OG		
Film-Nr.: 04072013	Fassade: Westfassade (Gartenseite)		
Jpg: 2309	Architekturelement: Ornamentale Traufgesimsschürze aus Holz		
Datum: Juli 2013	Gesamtaufnahme Befund 8 an der Traufgesims-Schürze aus Holz

Befund 8 an der Traufgesimsschürze.

S1 = Heller Ocker, Erstfassung, vermutlich bauzeitlich,
NCS S 2030 – Y20R bzw. 3030 – Y20R

S2 = Helles Graugrün, ähnlich Grüne Erde,
vermutlich die Zweitfassung,
NCS S 3010 – G90Y bzw. NCS S 3010 – Y

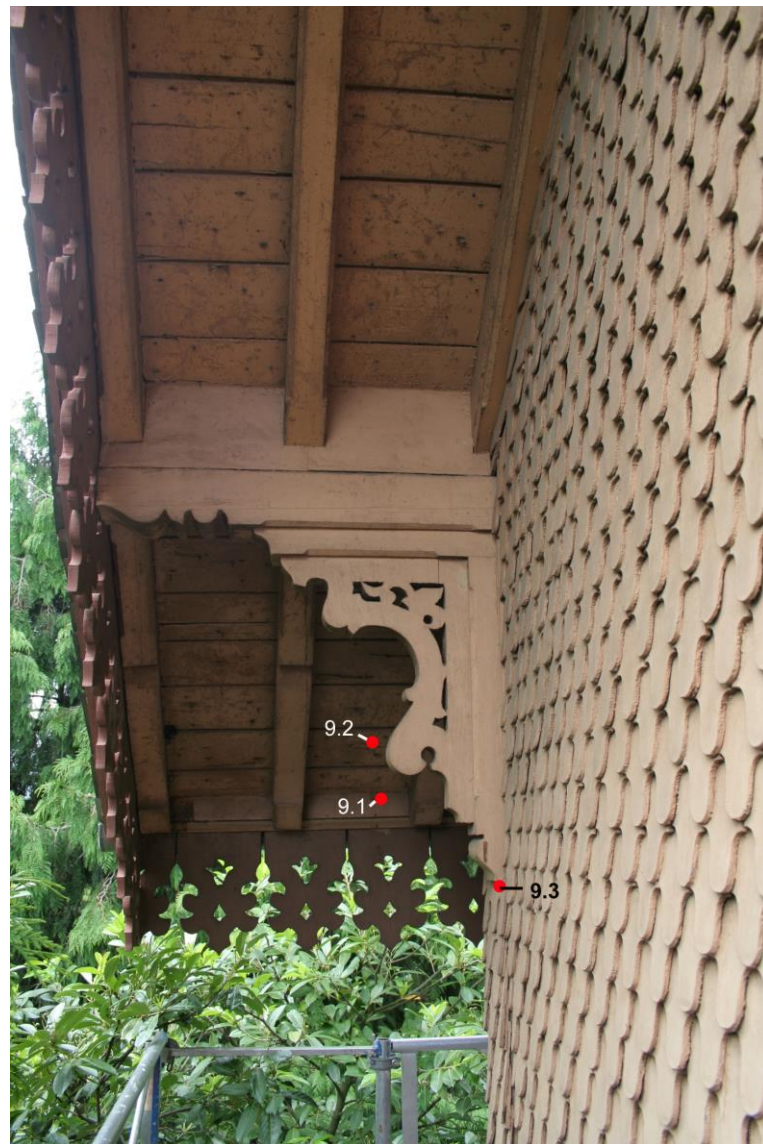
Ulrike König	Restauratorin	Colmarstrasse 14	55118 Mainz
3. FOTOGRAFISCHE BEFUNDAUFNAHME			
Liegenschaft: Schweizer Haus, Hausener Obergasse 4, 60488 Frankfurt am Main - Hausen			
Maßnahme: Restauratorische Voruntersuchung an bauzeitlichen Oberflächen an der Fassade			
Befunde: 9.1-9.3	Geschoss: 1./2.OG		
Film-Nr.: 04072013	Fassade: Südfassade (Niddaseite)		
Jpg: 2312	Architekturelement: Dachkonstruktion		
Datum: Juli 2013	Befundübersicht Befunde 9.1, 9.2 und 9.3

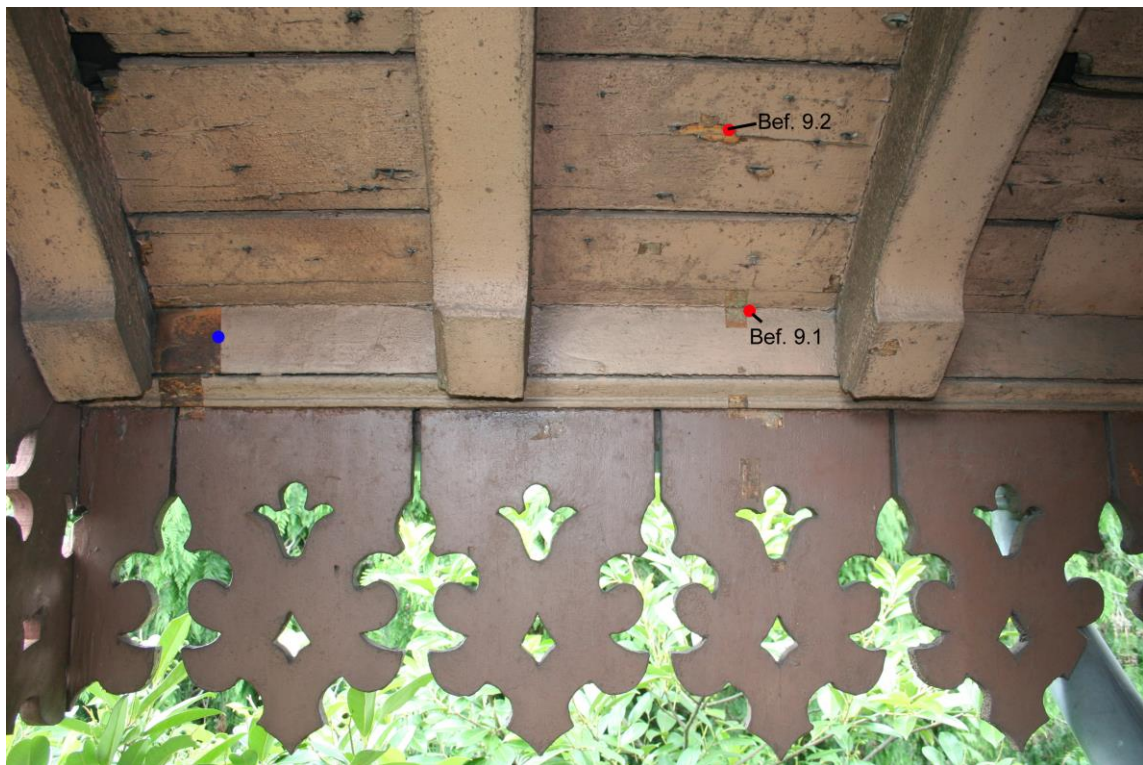
Ulrike König	Restauratorin	Colmarstrasse 14	55118 Mainz
3. FOTOGRAFISCHE BEFUNDAUFNAHME			
Liegenschaft: Schweizer Haus, Hausener Obergasse 4, 60488 Frankfurt am Main - Hausen			
Maßnahme: Restauratorische Voruntersuchung an bauzeitlichen Oberflächen an der Fassade			
Befunde: 9.1 und 9.2	Geschoss: 1./2.OG		
Film-Nr.: 04072013	Fassade: Südfassade (Niddaseite)		
Jpg: 2295	Architekturelement: Dachkonstruktion		
Datum: Juli 2013	Befundübersicht Befunde 9.1 und 9.2

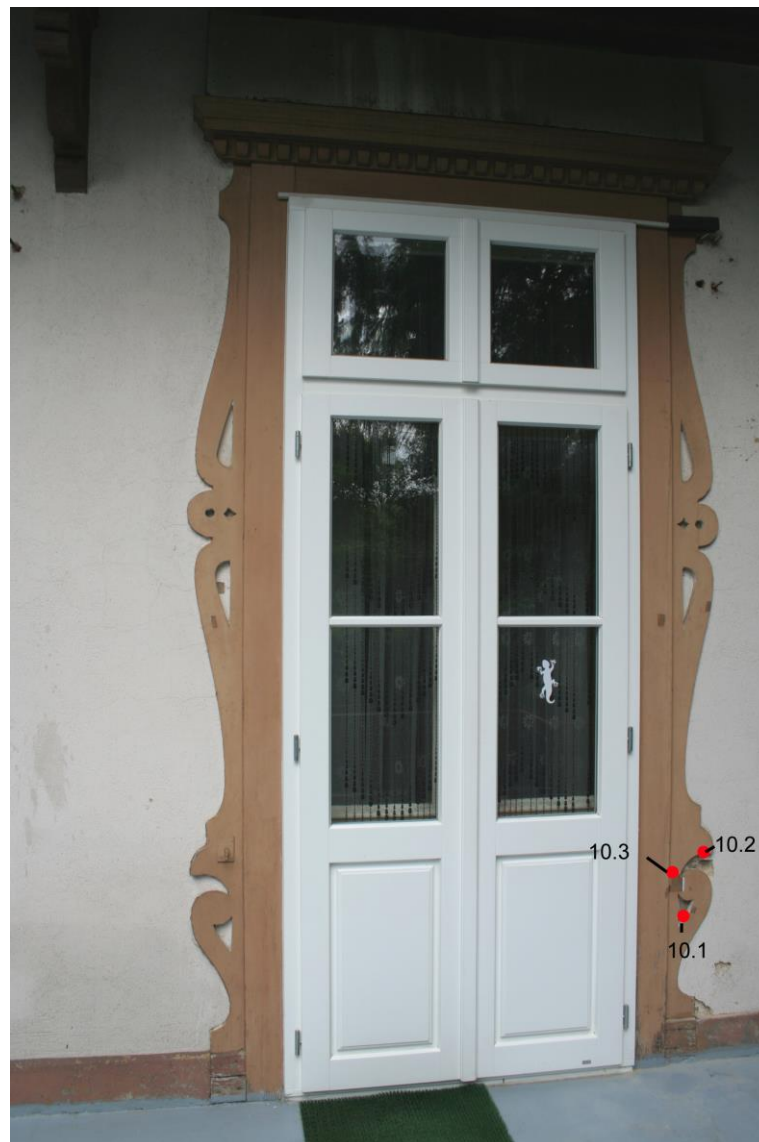
Ulrike König	Restauratorin	Colmarstrasse 14	55118 Mainz
3. FOTOGRAFISCHE BEFUNDAUFNAHME			
Liegenschaft: Schweizer Haus, Hausener Obergasse 4, 60488 Frankfurt am Main - Hausen			
Maßnahme: Restauratorische Voruntersuchung an bauzeitlichen Oberflächen an der Fassade			
Befunde: 10.1 – 10.3	Geschoss: EG		
Film-Nr.: 04072013	Fassade: Westfassade (Gartenseite)		
Jpg: 2377	Architekturelement: Terrassentür mit Türeinfassung		
Datum: Juli 2013	Gesamtaufnahme mit Befundübersicht der Befunde 10.1 – 10.3

Erhaltung des bauzeitlichen Kalkputzes mit Fassungs Oberfläche in den Rücklagen der ornamentalen Fensterrahmen an den Fenstern der Westfassade EG.

Abnahme zementhaltiger Überputzungen und zementhaltiger Putzausbesserungen.

Flächige Abnahme des heutigen Sichtputzes bzw. Abarbeiten des heutigen Sichtputzes auf bauzeitliches Niveau; siehe bauzeitliches Niveau des Kalkputzes mit Fassungs Oberfläche in den Rücklagen der ornamentalen Fensterrahmen an den Fenstern der Westfassade EG.

Flächiges Auftragen eines adäquat ausgewählten Kalkputzes, in Zuschlag/Körnung (feinkörniger als der heutige Sichtputz), Farbe und Oberfläche (vermutlich geschleibt) dem Original entsprechend; siehe Rücklagen der ornamentalen Fensterrahmen an den Fenstern der Westfassade EG.

Neufassung nach Befund: Ocker, NCS S 3020 – Y30R, aber etwas stark farbiger.

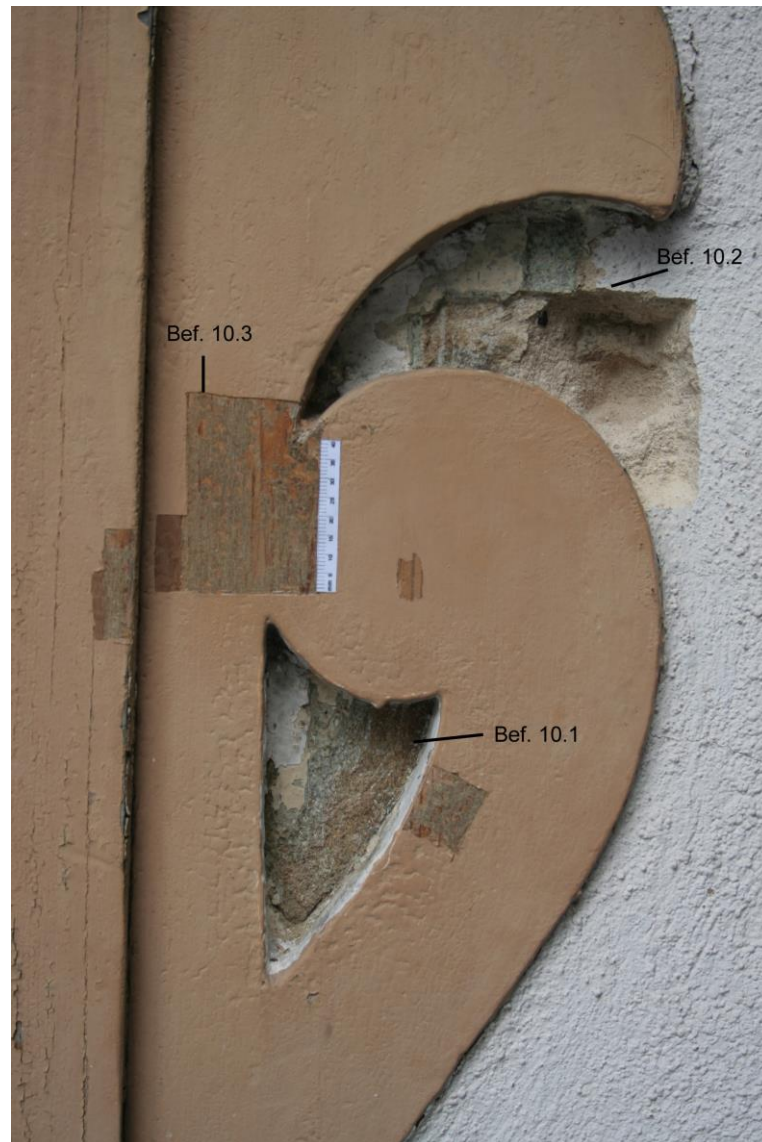
Ulrike König	Restauratorin	Colmarstrasse 14	55118 Mainz
3. FOTOGRAFISCHE BEFUNDAUFNAHME			
Liegenschaft: Schweizer Haus, Hausener Obergasse 4, 60488 Frankfurt am Main - Hausen			
Maßnahme: Restauratorische Voruntersuchung an bauzeitlichen Oberflächen an der Fassade			
Befunde: 10.1 – 10.3	Geschoss: EG		
Film-Nr.: 04072013	Fassade: Westfassade (Gartenseite)		
Jpg: 2378	Architekturelement: Terrassentüreinfassung rechts unten		
Datum: Juli 2013	Detailaufnahme mit Befundübersicht der Befunde 10.1 – 10.3

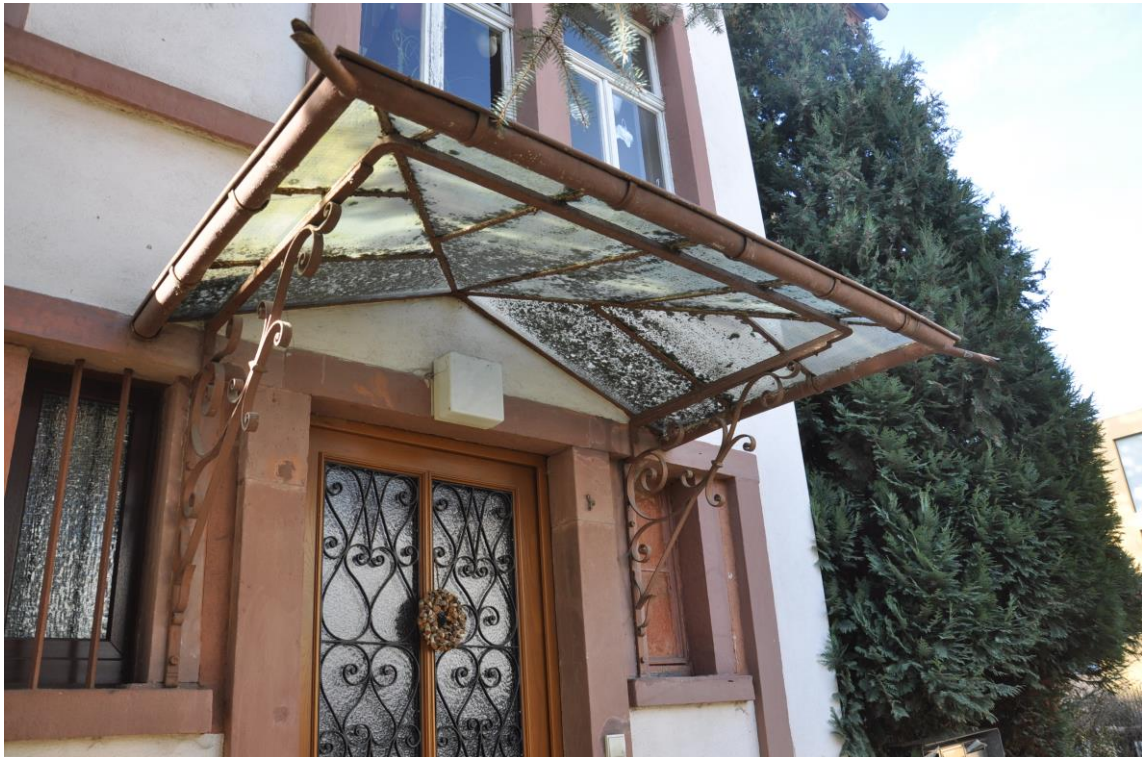
Ulrike König	Restauratorin	Colmarstrasse 14	55118 Mainz
3. FOTOGRAFISCHE BEFUNDAUFNAHME			
Liegenschaft: Schweizer Haus, Hausener Obergasse 4, 60488 Frankfurt am Main - Hausen			
Maßnahme: Restauratorische Voruntersuchung an bauzeitlichen Oberflächen an der Fassade			
Bestandfoto: 12	Geschoss: EG		
Film-Nr.: 06032013	Fassade: Ostfassade		
Jpg: 0364	Architekturelement: Vordach Eingangsbereich		
Datum: Juli 2013	Detailaufnahme: Verdachung

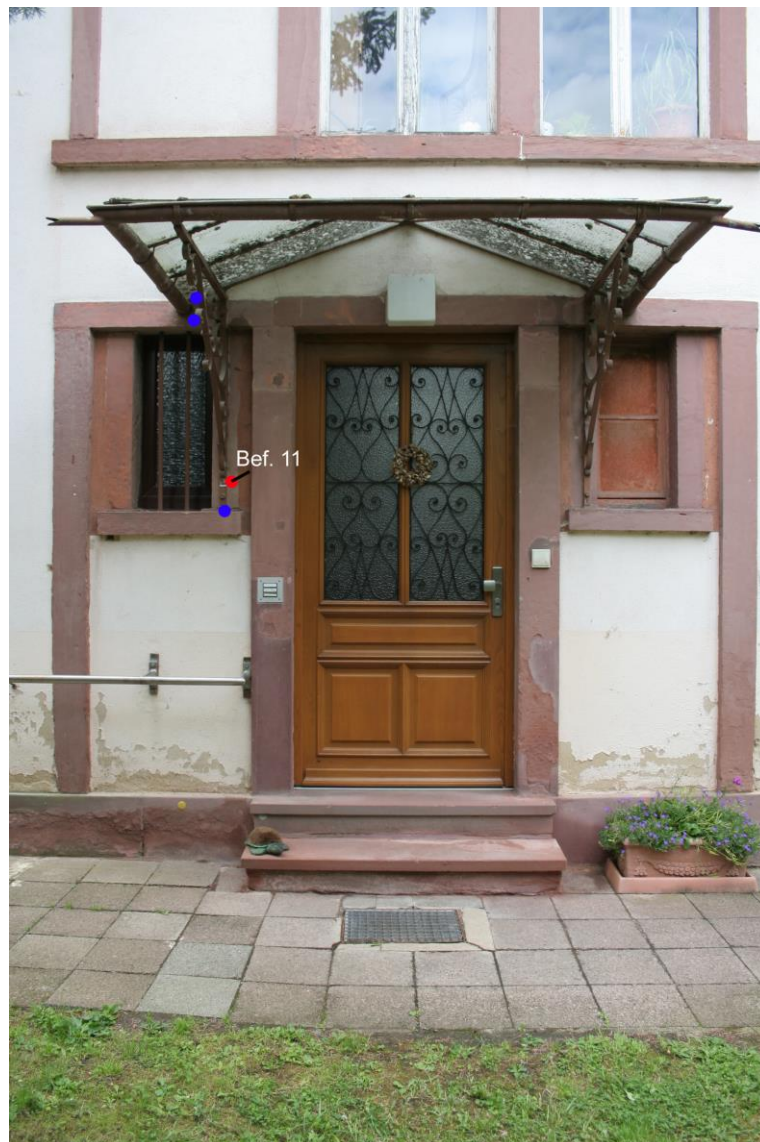
Ulrike König	Restauratorin	Colmarstrasse 14	55118 Mainz
3. FOTOGRAFISCHE BEFUNDAUFNAHME			
Liegenschaft: Schweizer Haus, Hausener Obergasse 4, 60488 Frankfurt am Main - Hausen			
Maßnahme: Restauratorische Voruntersuchung an bauzeitlichen Oberflächen an der Fassade			
Bestandfoto: 13	Geschoss: EG		
Film-Nr.: 04072013	Fassade: Ostfassade		
Jpg: 2387	Architekturelement: Vordach Eingangsbereich		
Datum: Juli 2013	Gesamtaufnahme mit Befund 11 an der Eisenkonstruktion

Befund 11 an der bauzeitlichen Eisenkonstruktion des Vordaches

S2/F1 = Grünliches Grau, Erstfassung, vermutlich bauzeitlich,
 NCS S 3005 – G50Y (gereinigte Oberfläche)
 NCS S 4005 – G80Y (verschmutzte Oberfläche)

Korrosionsschutz, Versiegelung.

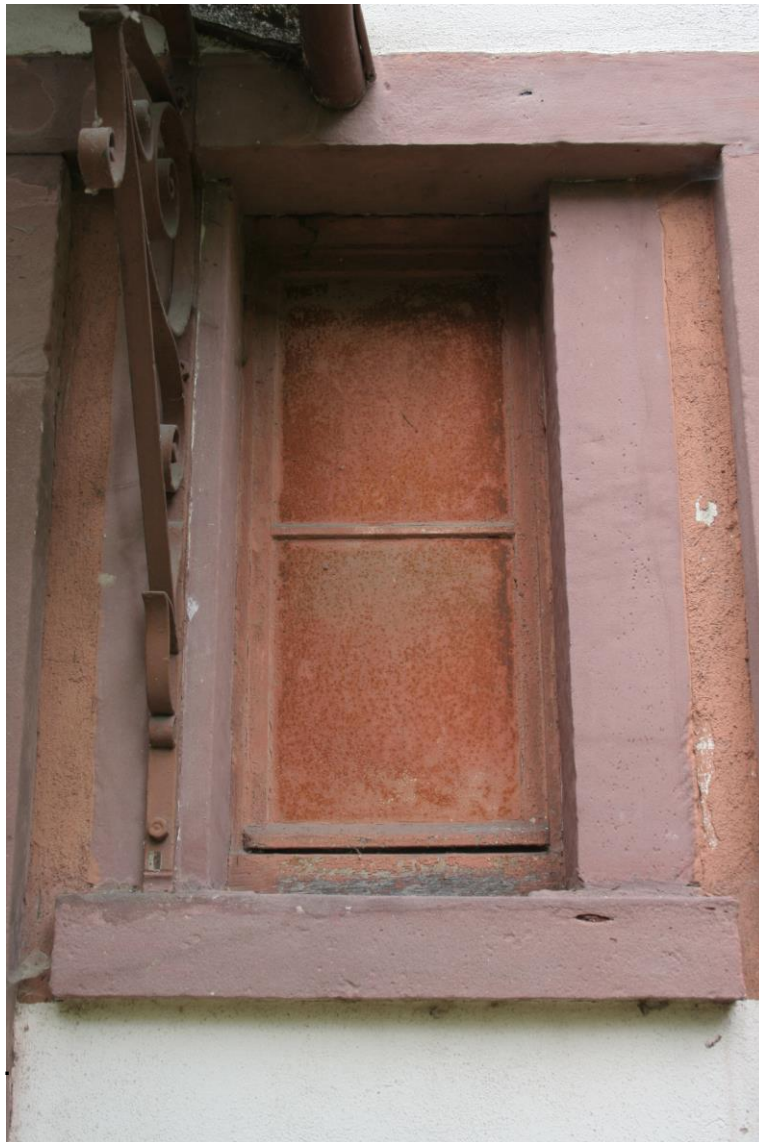
Ulrike König	Restauratorin	Colmarstrasse 14	55118 Mainz
3. FOTOGRAFISCHE BEFUNDAUFNAHME			
Liegenschaft: Schweizer Haus, Hausener Obergasse 4, 60488 Frankfurt am Main - Hausen			
Maßnahme: Restauratorische Voruntersuchung an bauzeitlichen Oberflächen an der Fassade			
Bestandfoto: 14	Geschoss: EG		
Film-Nr.: 04072013	Fassade: Ostfassade		
Jpg: 2394	Architekturelement: Treppenhausfenster, heute blind		
Datum: Juli 2013	Gesamtaufnahme
