Fachtagung
9. November 2018
denkmal Messe, Leipzig

KULTURERBE BRAUCHT RESTAURATOREN

Programm und
Zusammenfassung der Vorträge

Gemeinsame Fachtagung des Verbandes der Restauratoren e.V. (VDR) und der Restauratoren im Handwerk
09.11.2018, denkmal Messe, Leipzig

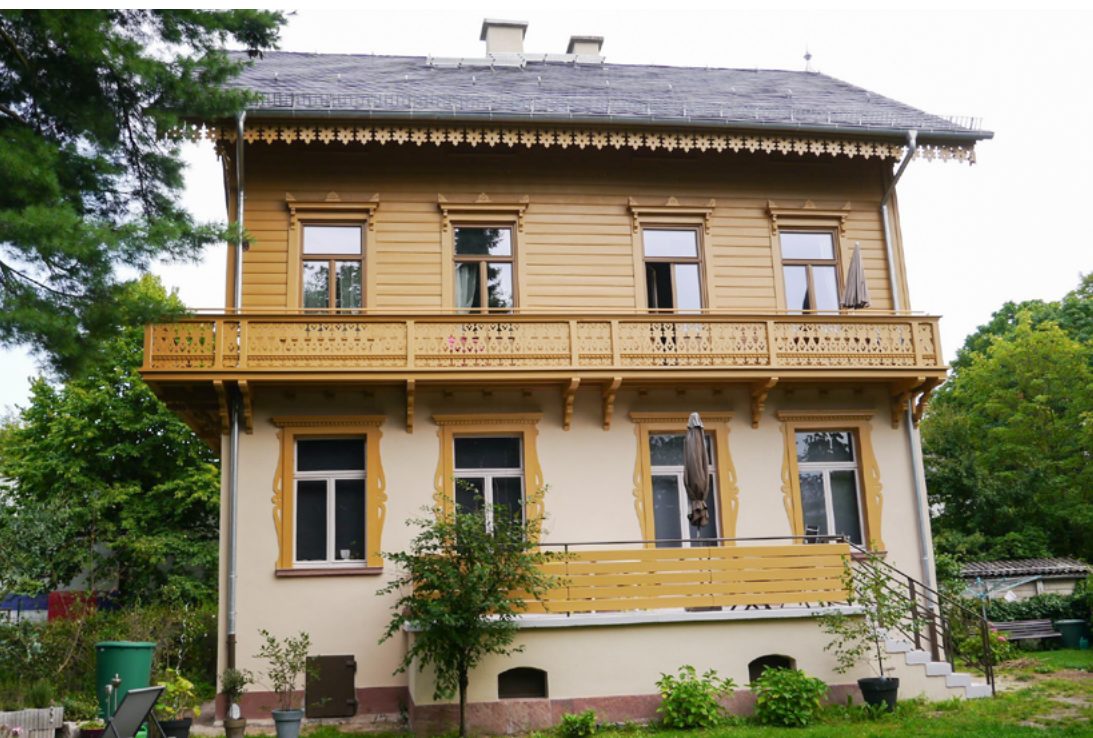
Oben: Traufseite des „Schweizer Hauses“ nach erfolgter Sanierung. Farbgebung nach restauratorischem Befund. Harald Schwalm, 2017.

Unten: Schindeln vor und nach der Entfernung der Beschichtung. Harald Schwalm, 2016.

Die Verschindelung musste, bis auf das oberste Giebeldreieck, mit neuen Eichenholzschildeln ausgebildet werden. Die im Bestand verbliebenen Schindeln, konnten entlackt und analog zu den neu angebrachten Schindeln, mit Leinölfarbe gestrichen werden.

Die neuen Schindeln sind in ihrer Form dem Original nachempfunden. Die Fläche eines ehemaligen und später verschlossenen Fensters wurde ebenfalls wieder mit Schindeln bekleidet. Somit blieb auch dieses Detail als Zeugnis einer Nutzungsänderung erhalten.

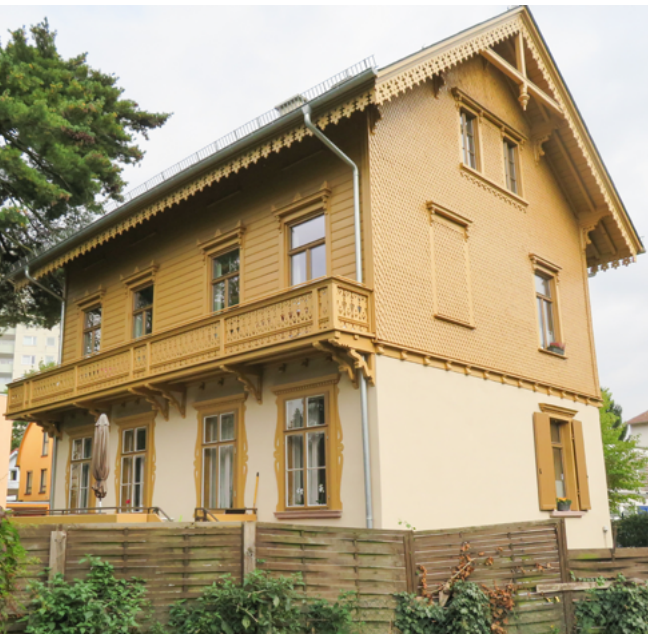
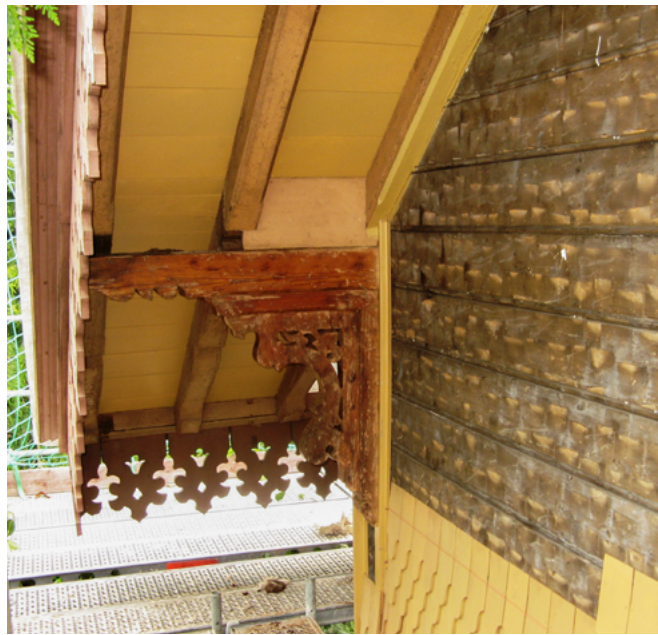
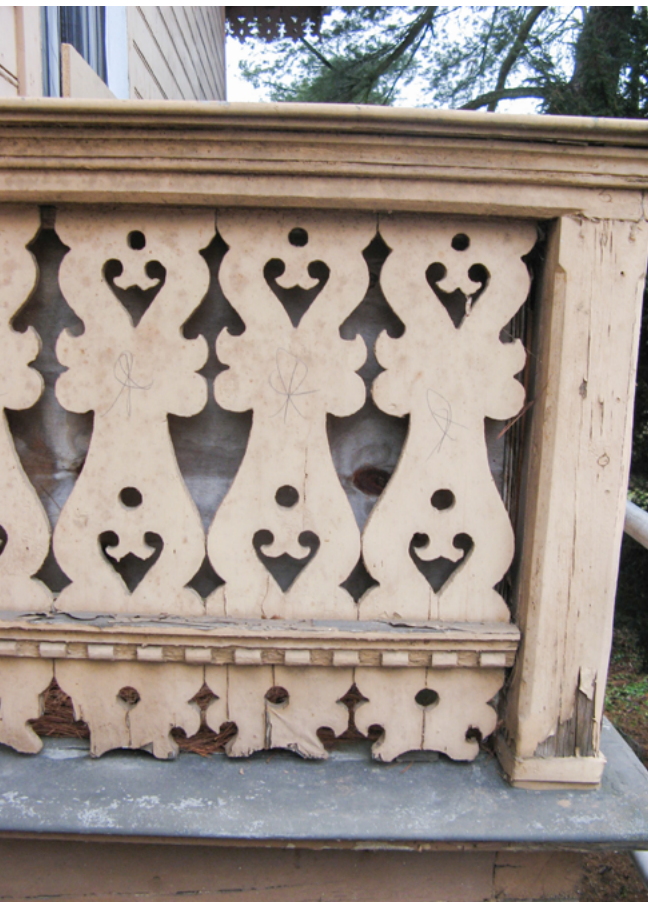
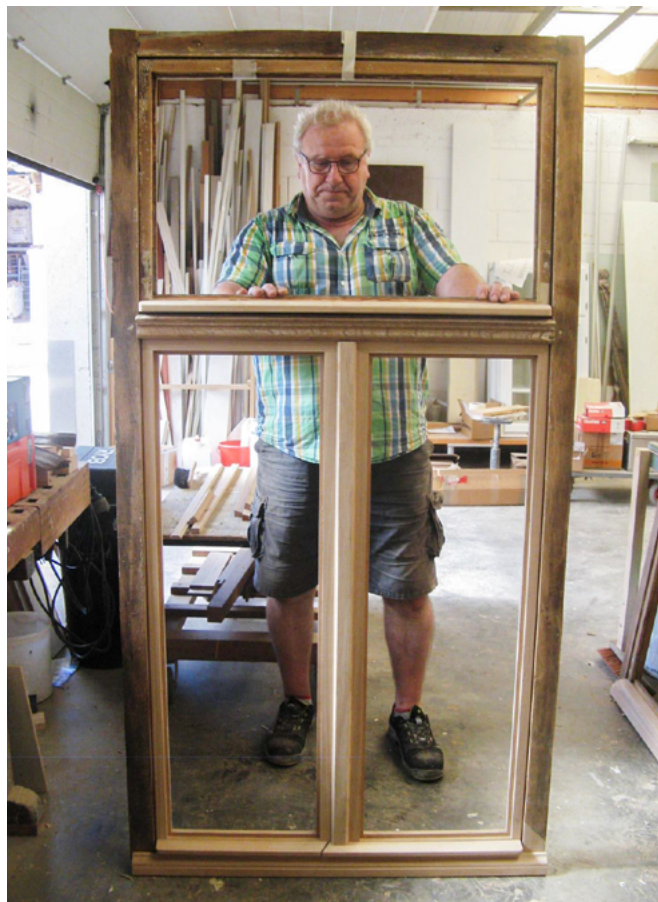
Oben links: Nord- und Westfassade des „Schweizer Hauses“ nach erfolgter Sanierung. Farbgebung nach restauratorischem Befund. Janine Sempff, 2017.
 Oben rechts: Ecke des Westgiebels vor der Anbringung der neuen Schindeln. Harald Schwalm, 2016.
 Unten links: Aufnahme der Holzschäden am Balkon. Harald Schwalm, 2014.
 Unten rechts: Historisches Eichenholzfenster nach erfolgter Reparatur. Harald Schwalm, 2016.

Ein denkmalerfahrener Tischlereibetrieb restaurierte alle Fenster im Erdgeschoss. Diese bestehen aus einem äußeren (Winterfenster) und einem inneren Fenster. Die neuzeitliche Kunststofftür konnte durch einen Nachbau ersetzt werden, der sich an den originalen Balkontüren orientierte. Alle Kunststofffenster im Obergeschoss wurden durch neue Verbundfenster aus Eichenholz mit äußerer Kittfuge ersetzt.

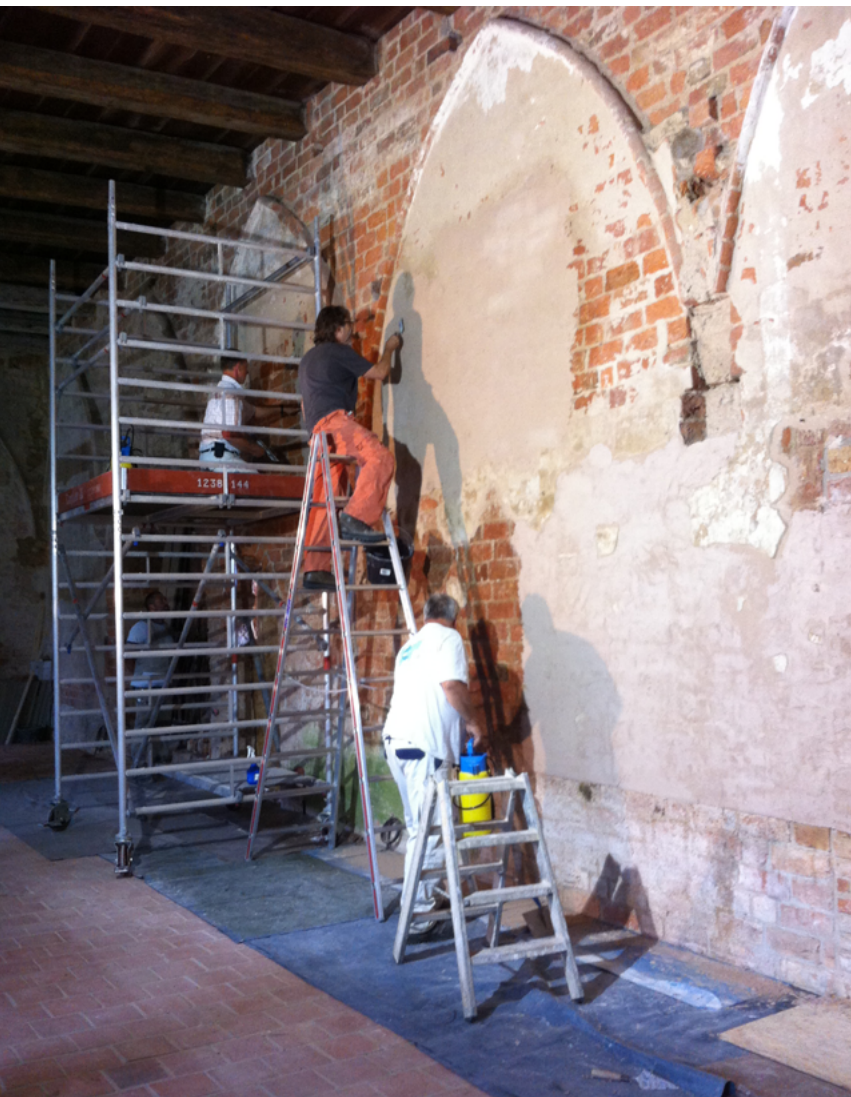
Konrad Dazer und Mitarbeiter der Betriebe von Uli Zuhrt und der Prenzlauer Denkmalpflege GmbH während der Ausführung des restauratorischen Verputzes im Laienrefektorium. Jan Raue, 2017.

Diplom-Restauratoren führten 2013-14 eine gründliche Untersuchung aller Architekturoberflächen aus, anschließend erfolgte die konservatorische Sicherung des mittelalterlichen Putzbestandes. Auf dieser Grundlage fiel die Entscheidung, fehlende Putzflächen an den Wänden zu ergänzen, um die ursprüngliche Raumstruktur mit ihren verlorenen Gewölben für Besucher wieder mehr erlebbar zu machen. Der von den Restauratoren erarbeitete Vorschlag beinhaltete den Auftrag einer sehr dünnen Putzschicht auf den Fehlstellen der Wände in Kombination einer Kellenputz- und Kratztechnik.

Handwerker der Prenzlauer Baudenkmalpflege GmbH sicherten das Mauerwerk und vermauerten eine nachträgliche scheunentorgroße Öffnung. Beim Putz erfolgte das Anarbeiten an den Altbestand durch den Dipl.-Restaurator Konrad Dazer, sodann der flächige Auftrag des eingefärbten dünnen Putzes auf mehreren hundert Quadratmetern durch Uli Zuhrt, Restaurator im Maurerhandwerk (RiH) und Kollegen. Es musste weiter Hand in Hand (im Tandem!) gehen, denn nun war der richtige Zeitpunkt zu treffen, um den überschüssigen Mörtel mit der Kellenklinge herunter zuschneiden. Hier war wieder der Restaurator am Zug, um eine „backsteinfühlige“ Oberfläche zu erzeugen, die Fugen und Baunähte spürbar macht. Einerseits eine wichtige Maßnahme, um der Geschichtlichkeit des Ortes gerecht zu werden, andererseits die Unterscheidbarkeit von Original und Ergänzung zu gewährleisten.

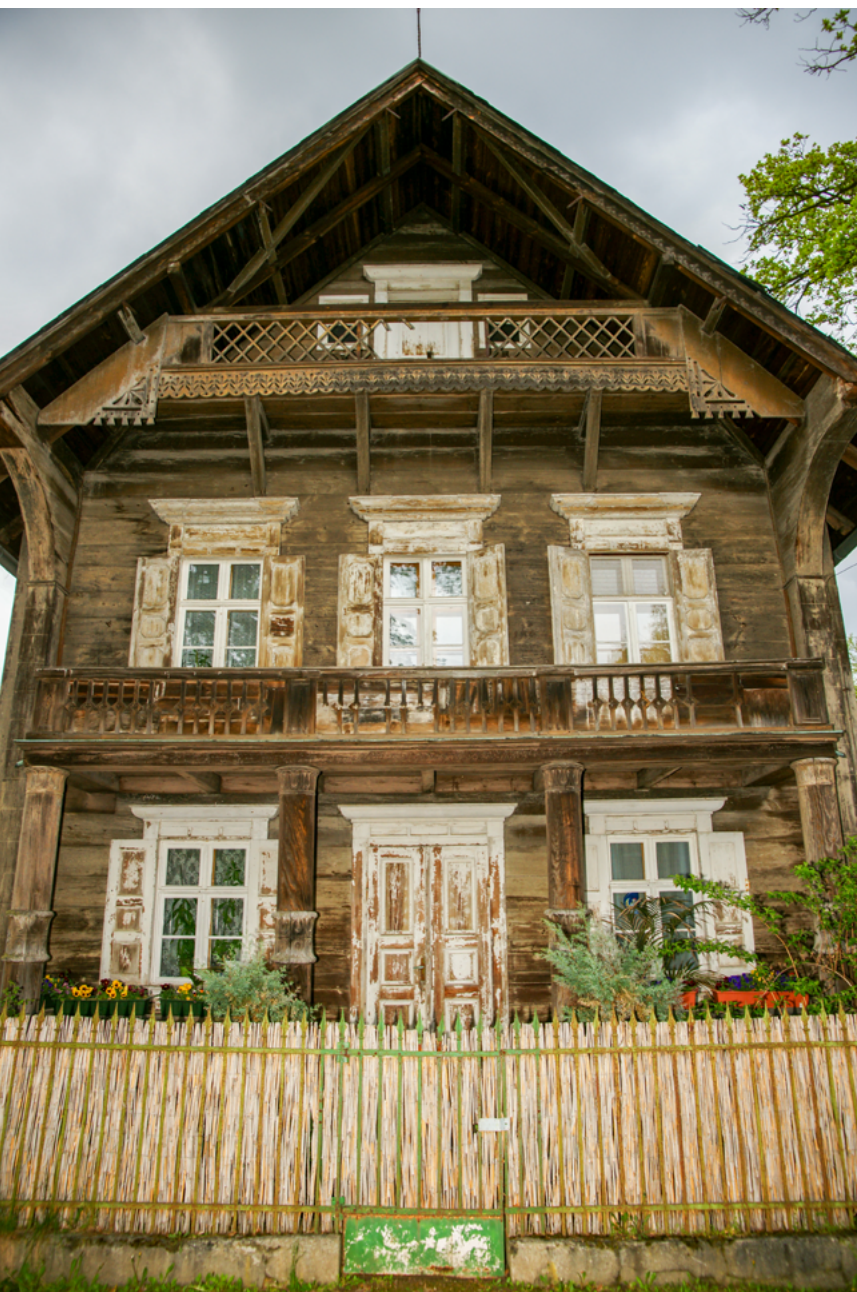
Königliches Landhaus vor Beginn der Untersuchungen, Südfassade.
Jens Dornbusch, 2009.

Mit der farbre Restauratorischen Untersuchung konnten die Gestaltphasen und ihre Abfolge nachgewiesen werden. Lücken zwischen diesen Befunden und den Erkenntnissen aus der Auswertung der Archivalien konnten durch eine ergänzende bauhistorische und restauratorische Untersuchung geschlossen werden. Hierdurch gelang es, die vorliegenden Untersuchungsergebnisse in eine chronologische Reihenfolge zueinander zu bringen und zu datieren. Im Ergebnis konnten von der Errichtungszeit 1827 bis 1890 nicht nur vier prägende Gestaltungs- und Umbauphasen herausgearbeitet werden, sondern auch der Einfluss Karl Friedrich Schinkels, der bis dahin vollkommen unbekannt war.

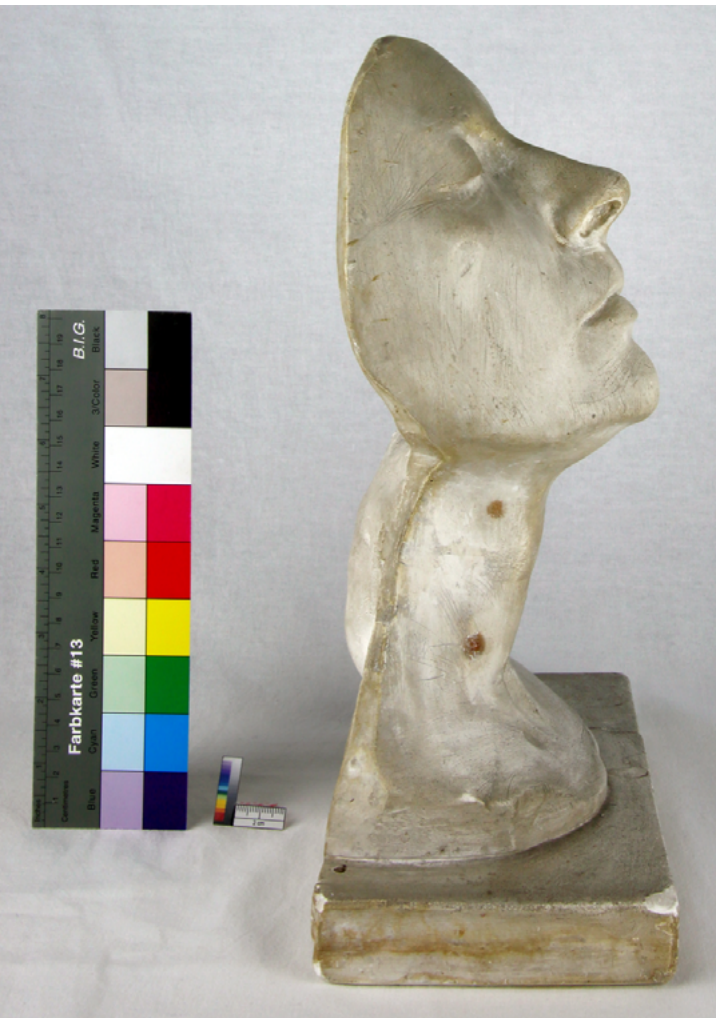
Links: Gipsporträt von der Künstlerin Hedwig Woermann.
Tatjana Held / Galerie im Kloster Kunstverein Ribnitz-Damgarten e.V., 2017.
Rechts: Gipsmodellfuss von Georg Kolbe mit Korrosionsspuren.
Tatjana Held / Georg Kolbe Museum, 2016.

Eine weitere Herausforderung ist das Auseinanderbrechen von Gipsobjekten. Dies geschieht oftmals bei älteren Objekten durch eine auftretende Korrosion der verwendeten Eisenarmierung. Die Gips-Objekte waren zu feuchtem Klima oder direktem Wasser ausgesetzt, wodurch das Eisen im Inneren des Gipses reagierte und sich ausdehnte. Der sehr starre Gips wird hierbei regelrecht auseinander gesprengt.

Die ersten Anzeichen einer derartigen Schädigung eines Objektes zeigt sich in gelblichen, rot-braunen Ausblühungen auf der Oberfläche des Gipses. Unternimmt man in diesem Stadium keine präventiven Maßnahmen, lässt man der voranschreitenden Zerstörung ihren Lauf. Die Erhaltung von derartig geschädigten Objekten erweist sich als sehr schwierig, da ein Entfernen des korrodierten Metalls ebenfalls zu einer vollständigen Zerstörung des Objektes führen kann. Greift man bei diesen Signalen jedoch mittels präventiver Maßnahmen ein, kann man den Prozess der Schädigung zumindest verlangsamen.
